# [12] 发明专利申请公布说明书

[11] 公开号 CN 101216644A

[71] 申请人 昆山龙腾光电有限公司

液晶显示装置阵列基板及其缺陷修补方法

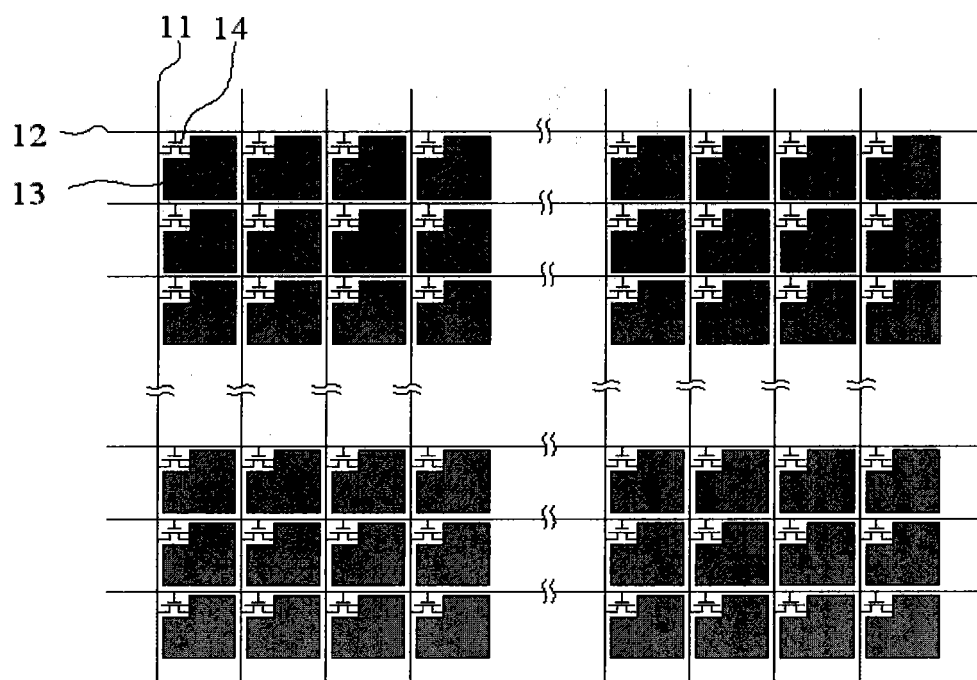
图1是典型的液晶显示装置阵列基板的整体结构示意图。参照图1所示，多条栅极线12和数据线11相互交叉排列限定了多个像素区域，在各个像素区域中分别设置了由氧化铟锡（ITO）形成的像素电极13以及对施加到该像素电极的电压进行控制的薄膜晶体管14（Thin Film Transistor, TFT），所述薄膜晶体管14的栅极、源极和漏极分别电性连接栅极线12、数据线11和像素电极13。

图 1 是典型的液晶显示装置阵列基板的整体结构示意图；

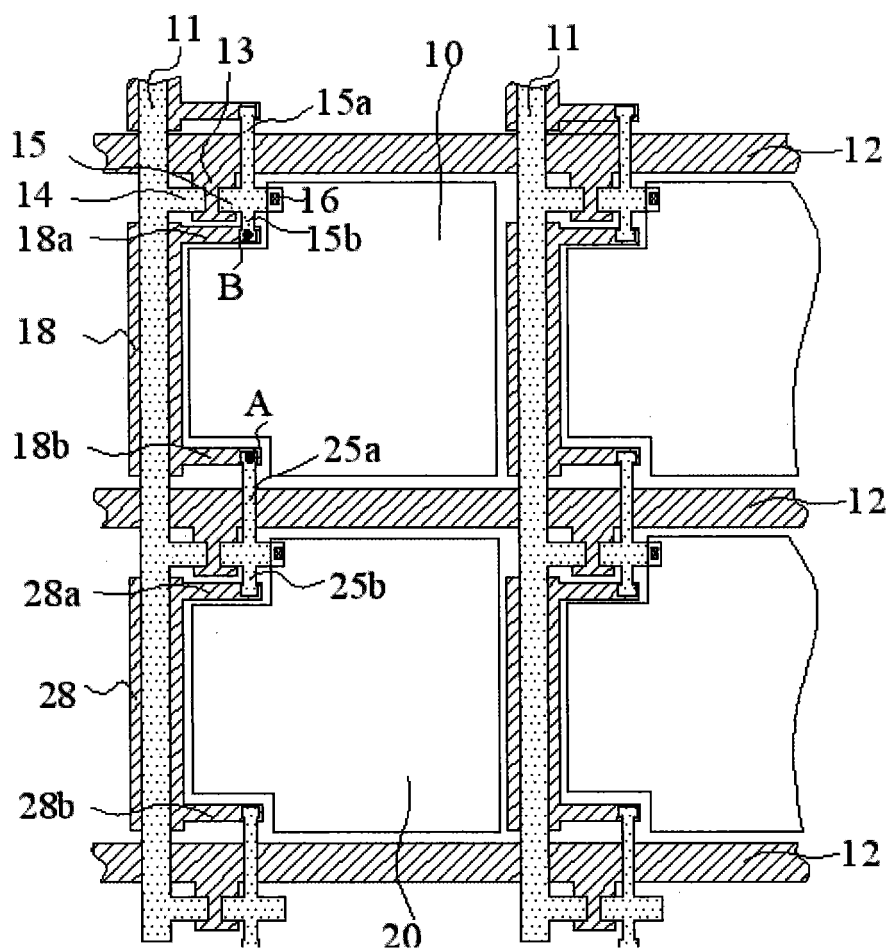
更具体的说，图2是现有技术中利用一条修补线进行点缺陷修补的液晶显示装置阵列基板的局部结构示意图。参照图2所示，多条栅极线12与多条数据线11相互交叉排列限定多个像素区域，在所述像素区域形成有多个像素电极，这里为区别不同的像素电极，将图2中所示位于上方的像素电极标示为10，将位于下方的像素电极标示为20。在每个像素区域分别设有TFT，像素电极10对应的TFT包括有栅极13、源极14和漏极15，其中栅极13电性连接栅极线12，源极14电性连接数据线11，漏极15通过通孔16电性连接像素电极。所述漏极15

还包括第一延伸部15a与第二延伸部15b, 第一延伸部15a跨越栅极线向上延伸到相邻像素, 且与栅极线位于不同层, 且两者之间间隔有绝缘层, 因此彼此电性隔离。在数据线11下方设置了修补线18, 所述数据线11与修补线18位于不同层, 且两者之间间隔有绝缘层, 因此彼此电性隔离。该修补线包括第一延伸部18a和第二延伸部18b。如图2所示, 像素电极10所对应的修补线第一延伸部18a与像素电极10所对应的TFT漏极的第二延伸部15b在区域B处至少部分重叠, 但是由于两者位于不同层, 且中间隔有绝缘层, 因此正常情况下彼此电性隔离; 像素电极10所对应的修补线第二延伸部18b与像素电极20所对应的TFT漏极的第一延伸部25a在区域A处至少部分重叠, 但是由于两者位于不同层, 且中间隔有绝缘层, 因此正常情况下彼此电性隔离。

图 2 是现有技术修补点缺陷的液晶显示装置阵列基板的局部结构示意图；

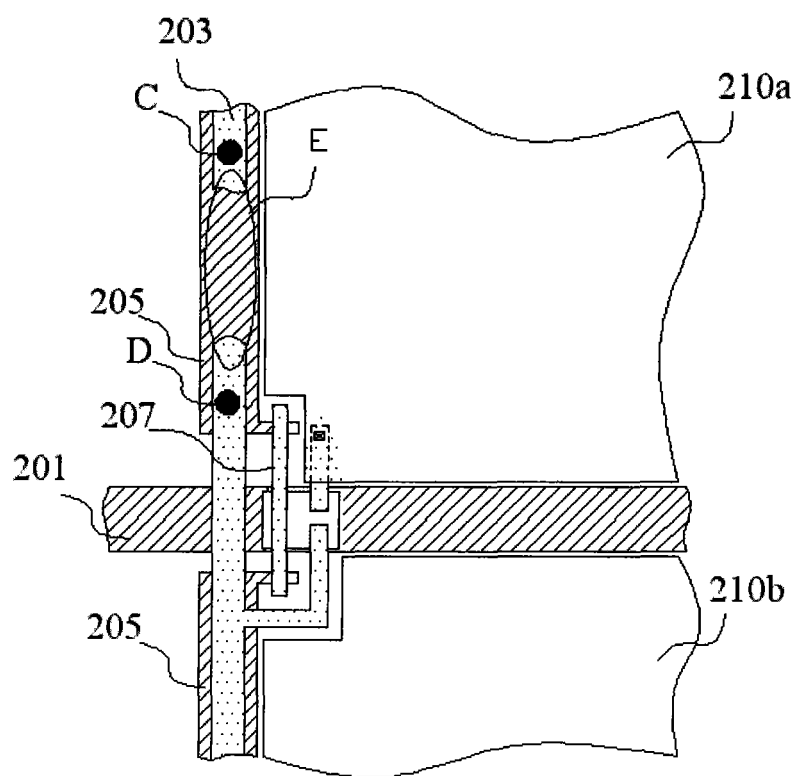
图 9 是本实施例修补数据线非交叉位置的断线缺陷时液晶显示装置阵列基板局部结构示意图。参照图 9 所示, 数据线 203 在与栅极线 201 交叉位置以

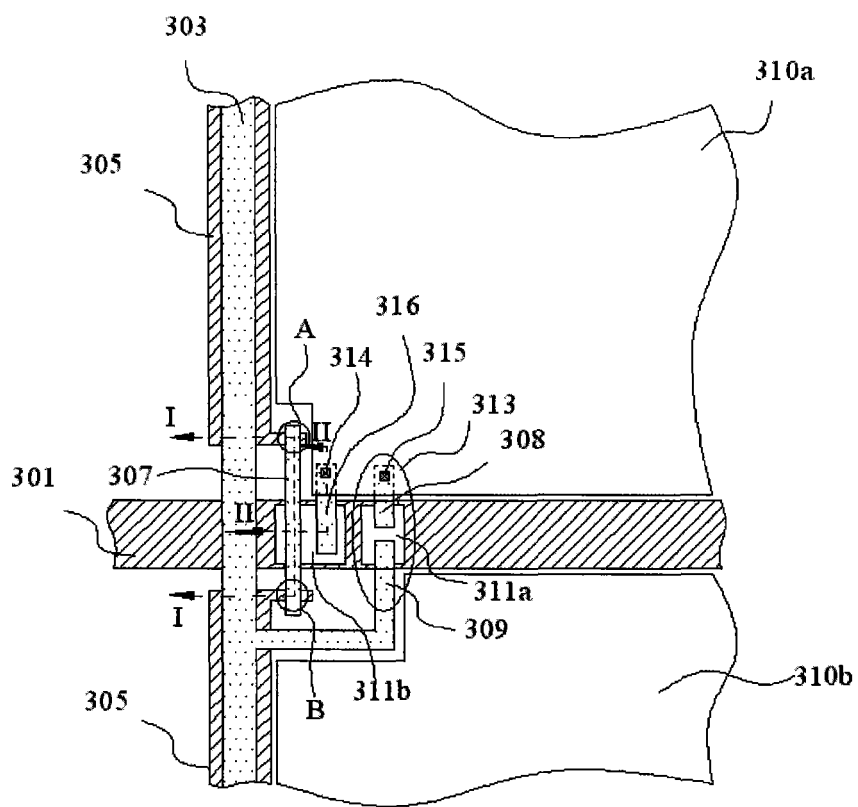
图 10

图10是本实施例的液晶显示装置阵列基板局部结构示意图。本实施例结构的特点是设置了第二有源区,其能够在原薄膜晶体管失效时形成一个新的薄膜晶体管,从而达到独立修补点缺陷的目的,同时也能够如实施例一一样修补发生在数据线上的线缺陷。

参照图10所示,303为数据线,301为栅极线,数据线303与栅极线301分别设置于数据线层与栅极线层,多条数据线与多条栅极线交叉设置限定多个像素区域,在每个像素区域内设有TFT与像素电极,为了更显著的表示本发明的结构特征,图10中只示意出了位于交叉位置的TFT313以及分别位于栅极线301上方与下方的两个像素区域的部分像素电极310a和310b,所述TFT313包括:第一有源区311a、漏极308,源极309,栅极(图中所示,栅极为栅极线301的一部分),其中源极309电性连接数据线303,漏极308通过接触孔315与像素电极310a电性连接。

在本实施例中,数据线下方设有第一修补线305,独立于第一有源区311a还设有第二有源区311b,所述第二有源区311b设置在栅极线301的上方,在第二有源区311b上方设有第二修补线307和第三修补线316。第二修补线307与第一修补线305至少部分重叠,如图10所示,像素电极310a所对应的数据

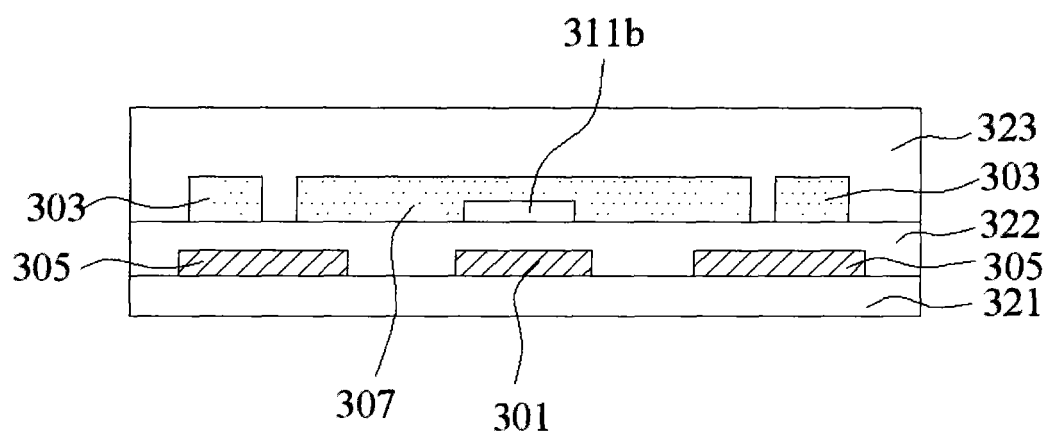
图 11 为图 10 中沿 I-I 方向的剖视图，其中 321 为玻璃基板，301 为栅极线，305 为第一修补线，322 为栅极绝缘层，311b 为第二有源区，307 为第二修补线，303 为数据线，323 为钝化层。如图 11 所示，在玻璃基板 321 上形成有栅极线 301 与第一修补线 305，栅极绝缘层 322 覆盖栅极线 301 与第一修补线 305，第二有源区 311b 位于栅极绝缘层 322 上方，第二修补线 307 位于第二有源区 311b 的上，且第二修补线 307 与数据线 303 位于同一层。

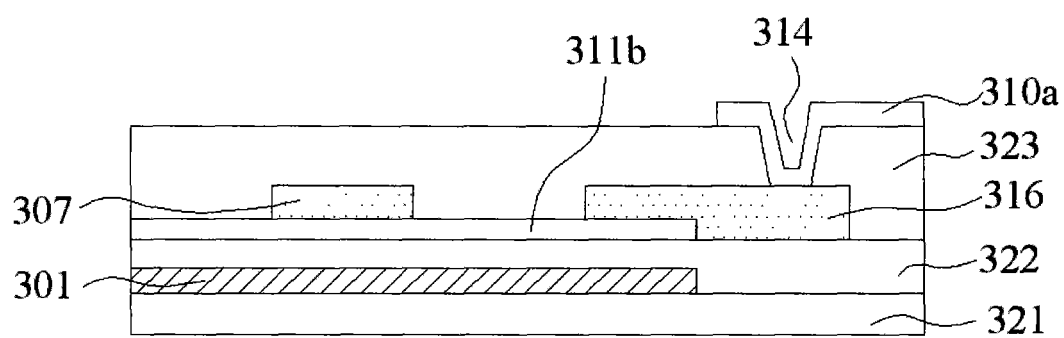
图 12 为图 10 中沿 II-II 方向的剖视图，其中 321 为玻璃基板，301 为栅极线，322 为栅极绝缘层，311b 为第二有源区，307 为第二修补线，316 为第三修补线，323 为钝化层，310a 为像素电极，314 为通孔。如图 12 所示，在玻璃基板 321 上形成有栅极线 301，栅极绝缘层 322 覆盖栅极线 301，第二有源区 311b 位于栅极线 301 及栅极绝缘层 322 上方，第二修补线 307 位于第二有源区 311b 的上方，且与第三修补线位于同一层，第三修补线 316 也位于第二有源区 311b 上方，像素电极 310a 由通孔 314 与第三修补线连接。

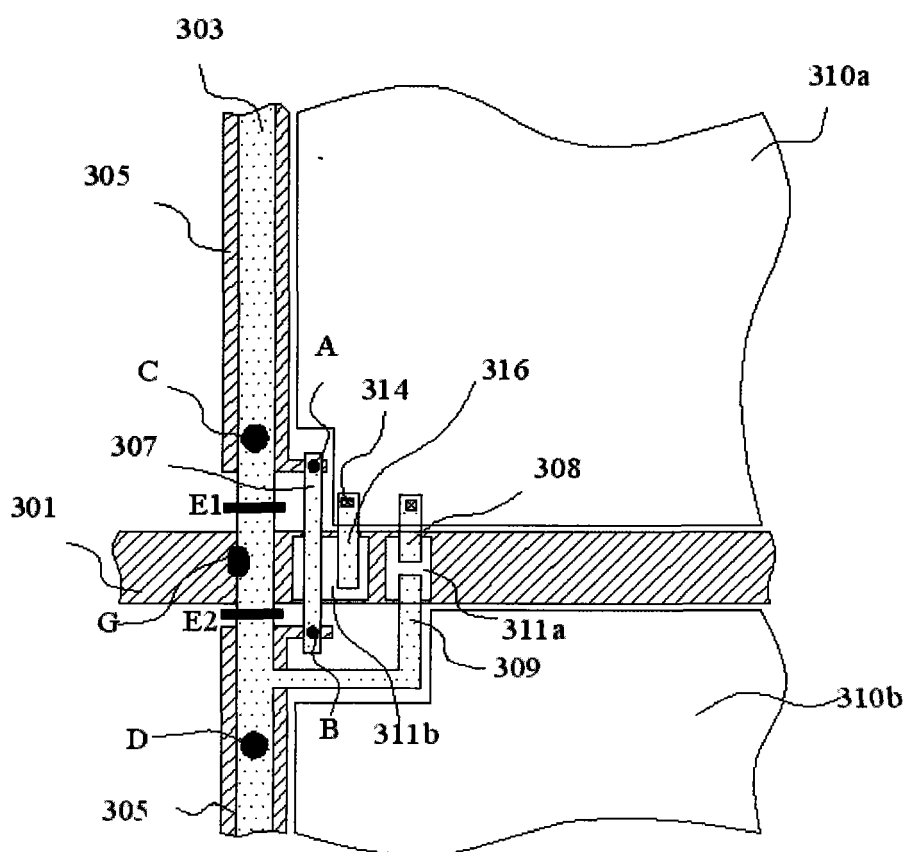
图 13

本实施例所述的结构可修补数据线在与栅极线交叉处的缺陷，例如参照图 13 所示，当数据线 303 与栅极线 301 的交叉处 G 发生短路时，即数据线 303 与栅极线 301 在 G 处电性连接，可依照如下步骤进行修补：用激光在数据线 303 与栅极线交叉位置以外的 E1 和 E2 处将数据线切断；而后电性连接数据线 303 与第一修补线 305，如图 13 所示，在像素电极 310a 对应的数据线 303 与位于其下方的第一修补线 305 的重叠位置选取一个焊接点 C，以及在像素电极 310b 对应的数据线 303 与位于其下方的第一修补线 305 的重叠位置选取一个焊接点 D，用激光将焊接点 C、D 处数据线与第一修补线之间的栅极绝缘层击穿；最后电性连接第二修补线 307 与第一修补线 305，如图 13 所示，用激光将第一修补线与第二修补线的重叠区域 A 和 B 处的栅极绝缘层击穿。此时，

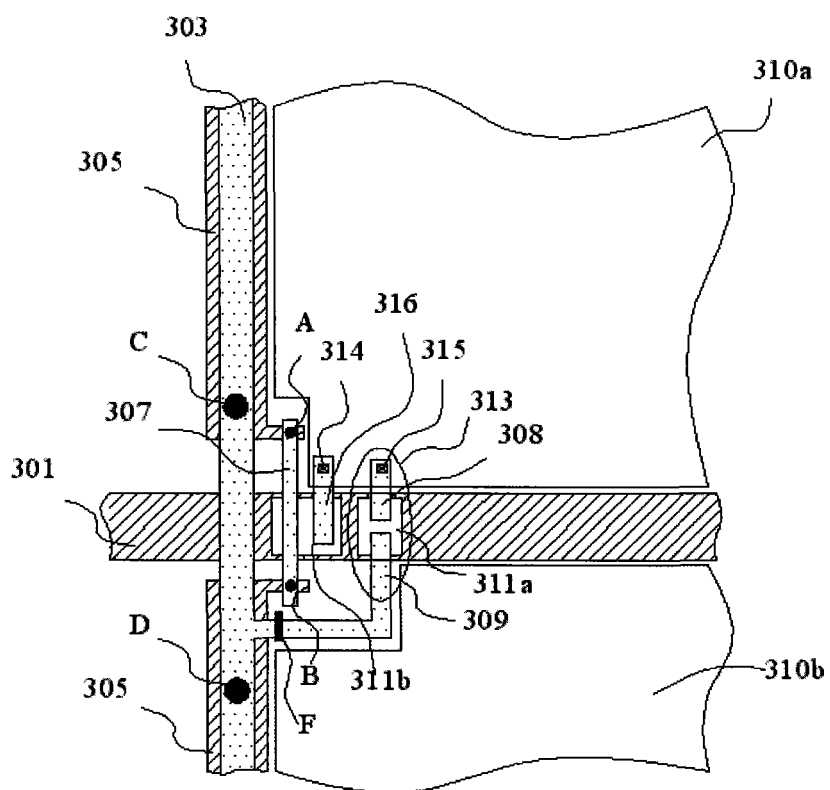
图 14

此外, 本实施例也能修补像素点缺陷, 参照图 14 所示, 当源极 309 与漏极 308 发生短路而导致薄膜晶体管 313 失效, 从而使阵列基板发生点缺陷时, 可用激光将源极 309 在 F 处切断, 使其与数据线 303 断路, 则废弃原有薄膜晶体管 313; 而后电性连接数据线 303 与第一修补线 305, 如图 14 所示, 在像素电极 310b 对应的数据线 303 与位于其下方的第一修补线 305 的重叠位置选取一个焊接点 D, 用激光将焊接点 D 处数据线 with 第一修补线之间的栅极绝缘层击穿; 最后电性连接第二修补线 307 与第一修补线 305, 如图 14 所示, 用激光将第一修补线与第二修补线的重叠区域 B 处的栅极绝缘层击穿。此时数据线上的信号由焊接点 D 以及重叠区域 B 传输到第二修补线 307, 通孔 314 使第三修补线 316 和像素电极 310a 电性连接, 此时位于第二有源区 311b 上的第三修补线 316、同样设置在第二有源区 311b 上方的第二修补线 307 以及第二栅极(图中所示, 栅极为栅极线 301 的一部分)构成一个新的薄膜晶体管代替失效的原薄膜晶体管 313, 其中, 第二修补线 307 作为新的薄膜晶体管的源极, 第三修补线 316 作为新的薄膜晶体管的漏极, 第二栅极(图中所示, 栅极为栅极线 301 的一部分)作为新的薄膜晶体管的栅极。由于新的薄膜晶体管完全独立于原有的薄膜晶体管 313, 并可单独工作, 代替失效的薄膜晶体管 313, 从而实现对薄膜晶体管的完全修复, 达到良好的显示效果。

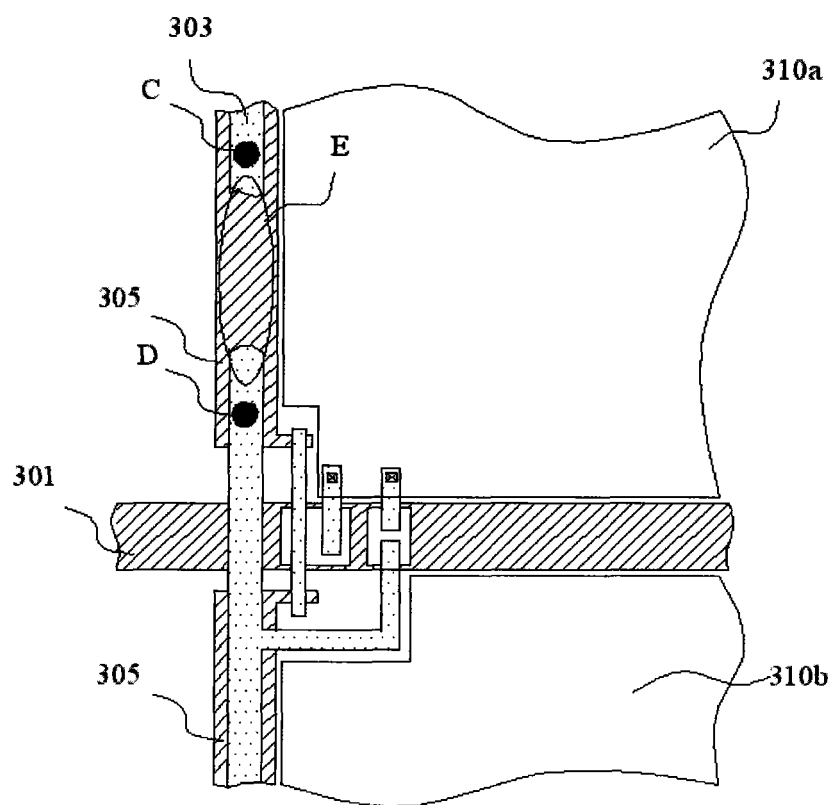
图 15 是本实施例修补数据线非交叉位置的断线缺陷时液晶显示装置阵列基板局部结构示意图。参照图 15 所示，数据线 303 在与栅极线 301 交叉位置以外其他位置上发生断线，例如断线处 E，依照本发明，可以依如下步骤进行修补：分别在断线处 E 两端第一修补线 305 与数据线 303 重叠的区域各取一个焊接点 C 和 D，然后利用激光将焊接点 C 和 D 处第一修补线与数据线之间的栅极绝缘层击穿，从而使数据线 303 在 C 和 D 处分别与其下方的第一修补线 305 电性连接，因而数据线上的信号可以通过第一修补线 305 进行传输，从而实现断线处 E 的修补。

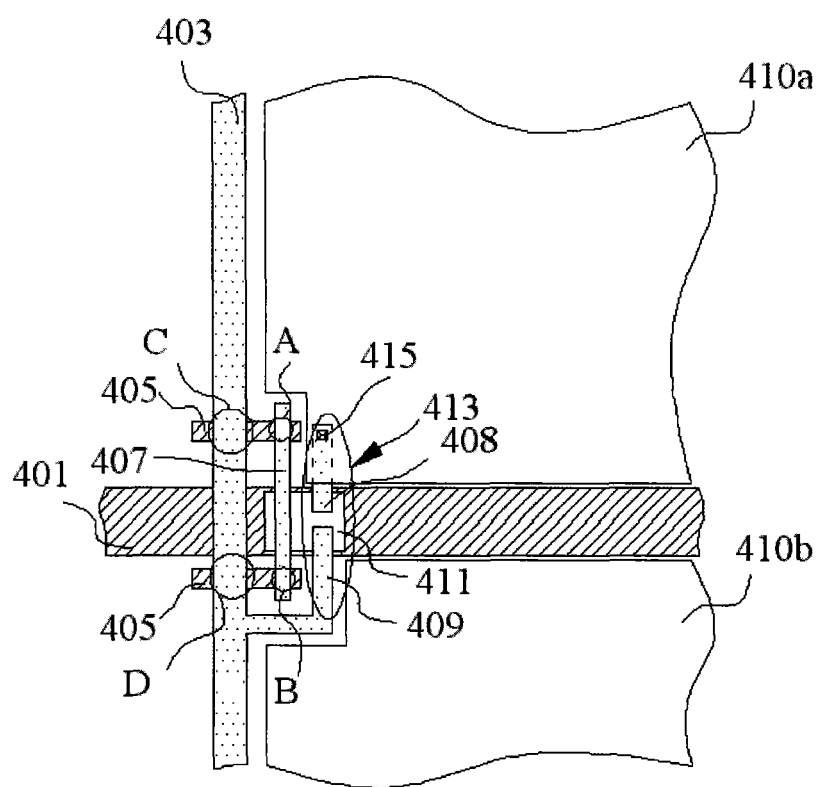
图 16 是本实施例的液晶显示装置阵列基板的局部结构示意图。如图 16 所示,403 为数据线,401 为栅极线,数据线 403 与栅极线 401 分别设置于数据线层与栅极线层,多条数据线与多条栅极线交叉设置限定多个像素区域,在每个像素区域内设有 TFT 与像素电极,为了更显著地表示本发明的结构特征,图 16 中只示意出了位于交叉位置的 TFT413 以及分别位于栅极线 401 上方与下方的两个像素区域的部分像素电极 410a 和 410b,所述 TFT413 包括:有源区 411、漏极 408、源极 409 及栅极(图中所示,栅极为栅极线 401 的一部分),其中源极 409 电性连接数据线 403,漏极 408 通过接触孔 415 与像素电极 410a 电性连接。第一修补线 405,位于栅极线层,与数据线至少部分重叠;第二修补线 407,位于数据线层,设置在有源区 411 上方,且第二修补线 407 与第一修补线 405 至少部分重叠,像素电极 410a 所对应的第一修补线 405 与第二修补线 407 在区域 A 处重叠,同时像素电极 410b 所对应的第一修补线 405 与第二修补线 407 在区域 B 处重叠。

上述第一修补线并不限于以上实施例揭示的结构,只要同时与数据线与第二修补线部分重叠即可实现修补数据线在交叉位置的断线缺陷与点缺陷的功能。以下本实施例参照图 16 和图 17 说明上述的液晶显示装置阵列基板的结构和修补方法。

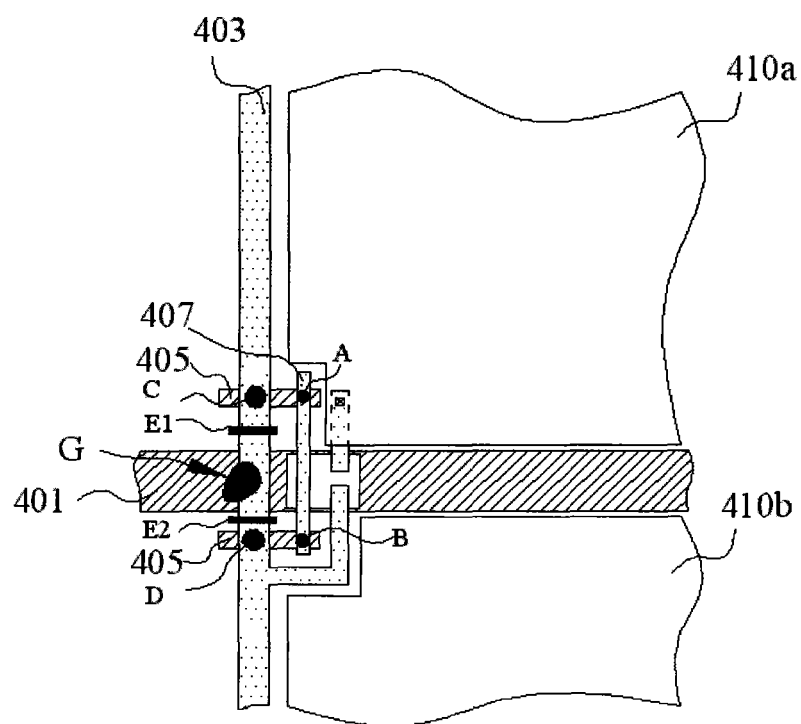
图 17

本实施例所述的结构可修补数据线在与栅极线交叉处的缺陷,例如参照图 17 所示,当数据线 403 与栅极线 401 的交叉处 G 发生短路时,即数据线 403 与栅极线 401 在 G 处电性连接,可依照如下步骤进行修补:用激光在数据线 403 与栅极线交叉位置以外的 E1 和 E2 处将数据线切断;利用激光将短路处 G 两端的第一修补线 405 与数据线 403 重叠区域 C 和 D 的栅极绝缘层击穿,从
