(10) 授权公告号 CN 201984264 U

薄膜晶体管阵列基板、液晶显示装置及已修  
复的阵列基板

### (57) 摘要

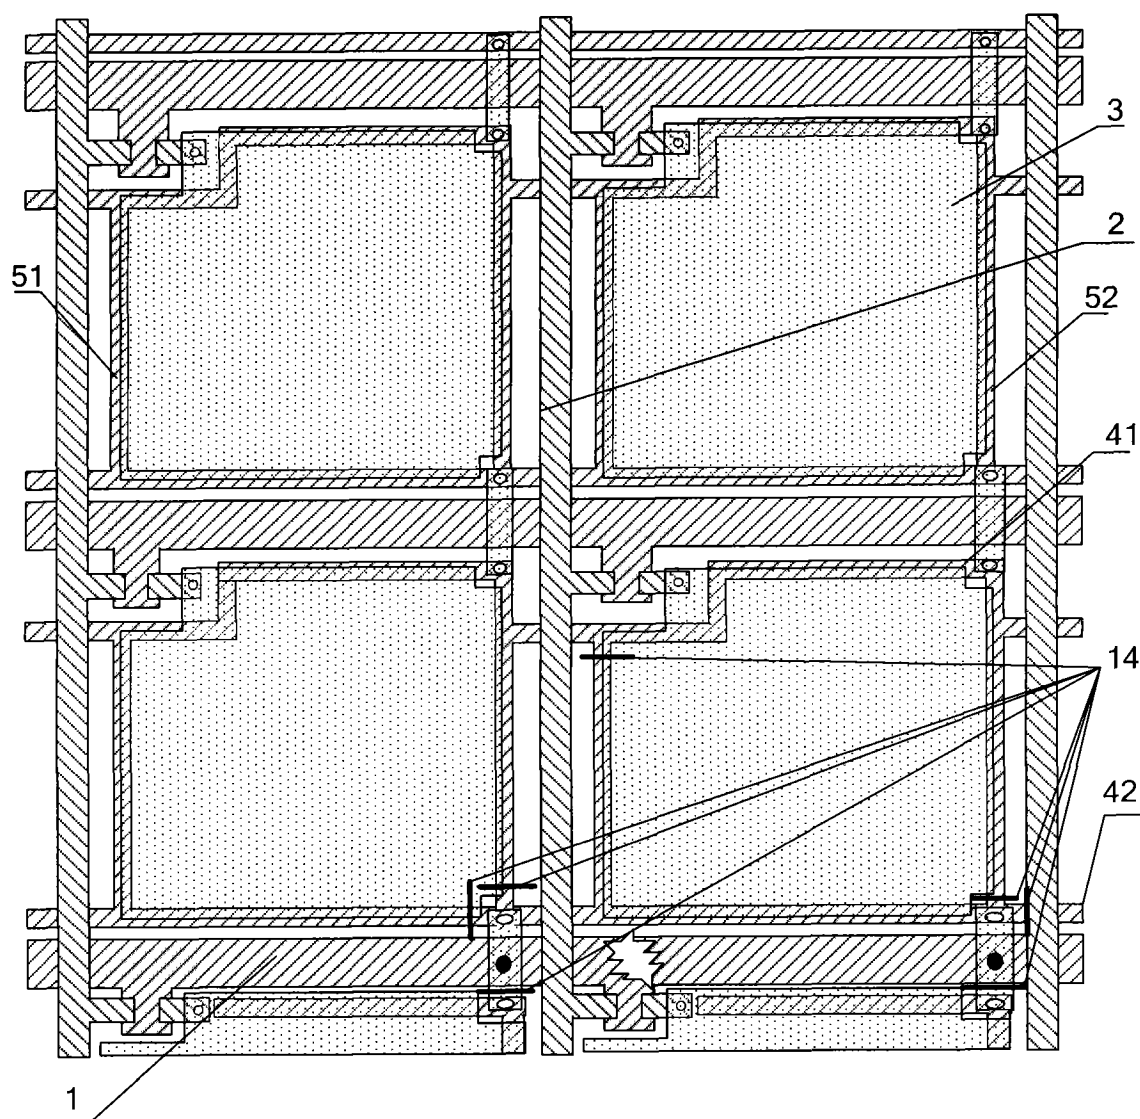
图 1

[0021] 图1为现有技术中的薄膜晶体管阵列基板示意图;

[0004] 针对断线不良,现有技术中存在一种快速高效进行断线维修的方案。如图 1 所示,在阵列基板上由栅线 1 和数据线 2 限定出多个像素单元,像素电极 3 形成在像素单元内;每一个像素单元的四周设置有由第一公共电极线 41、第二公共电极线 42、第一挡光条 51 及第二挡光条 52 所形成的一体结构;而且,相邻两行像素中,上一行像素的第二公共电极线 42 与下一行像素的第一公共电极线 41 之间通过连接电极 6 连接。

[0007] 从图 1 中可以看到,一体结构中的第一公共电极线 41、第二公共电极线 42、第一挡光条 51 及第二挡光条 52 都与像素电极 3 存在交叠部分。因此,在将所述通路部分与一体结构的主体部分进行分离时,所述激光切割的操作在将所述通路部分与一体结构的主体部分断开(在切割点 14 处)的同时,还有可能将本来位于不同层的像素电极 3 与公共电极线 41/42 或者挡光条 51/52 给熔接起来;这样就会造成像素电极与公共电极线之间短路,进而影响到液晶显示器的正常显示。

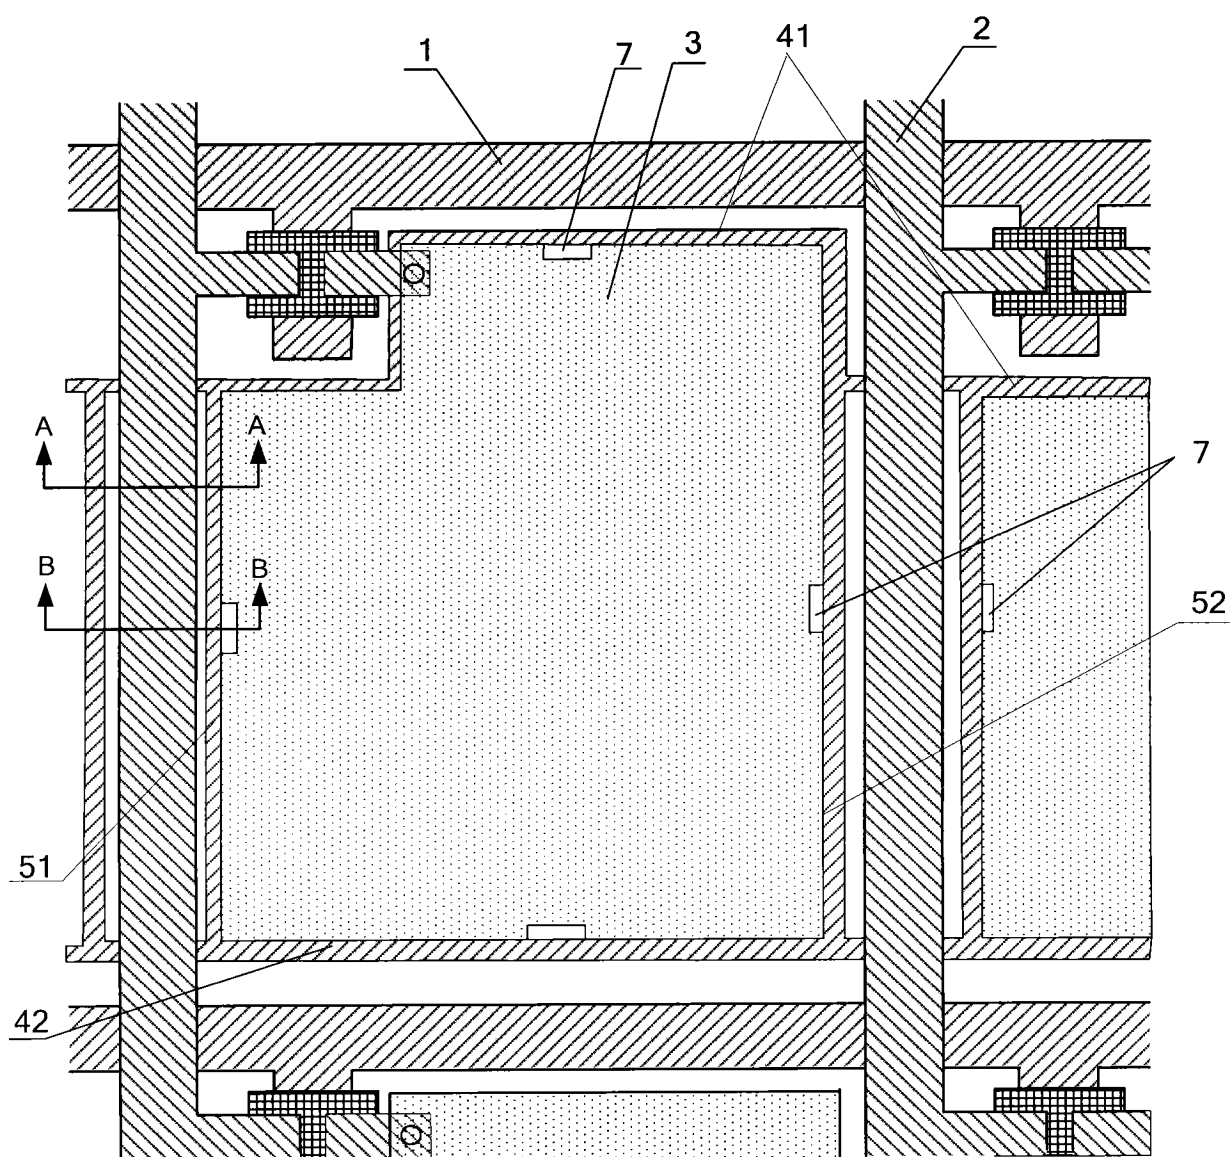
[0022] 图2为本实用新型实施例一中的薄膜晶体管阵列基板示意图;

[0034] 图 2 为本实用新型实施例中的薄膜晶体管阵列基板的平面示意图；图 3 为图 2 中薄膜晶体管阵列基板沿 A-A 线的截面图；图 4 为图 2 中薄膜晶体管阵列基板沿 B-B 线的截面图。

[0035] 结合图 2、图 3 和图 4 所示，本实用新型实施例中提供的薄膜晶体管阵列基板，包括由栅线 1 和数据线 2 限定的多个像素单元，每个像素单元内形成有薄膜晶体管和像素电极 3；所述栅线 1 的下侧形成有第一公共电极线 41 且所述栅线 1 的上侧形成有第二公共电极线 42，所述像素单元的左侧形成有第一挡光条 51 和所述像素单元的右侧形成有第二挡光条 52；所述第一公共电极线 41、所述第二公共电极线 42、所述第一挡光条 51 和所述第二挡光条 52 呈一体结构并在所述像素单元的周边形成环形结构；其中，

[0047] 如图 7 所示，本实施例中的薄膜晶体管阵列基板在图 2 中薄膜晶体管阵列基板的基础上又添加了一连接电极 6；位于同一栅线 1 上侧的第二公共电极线 42 和位于该栅线 1 下侧的第一公共电极线 41 之间通过所述连接电极 6 进行连接。

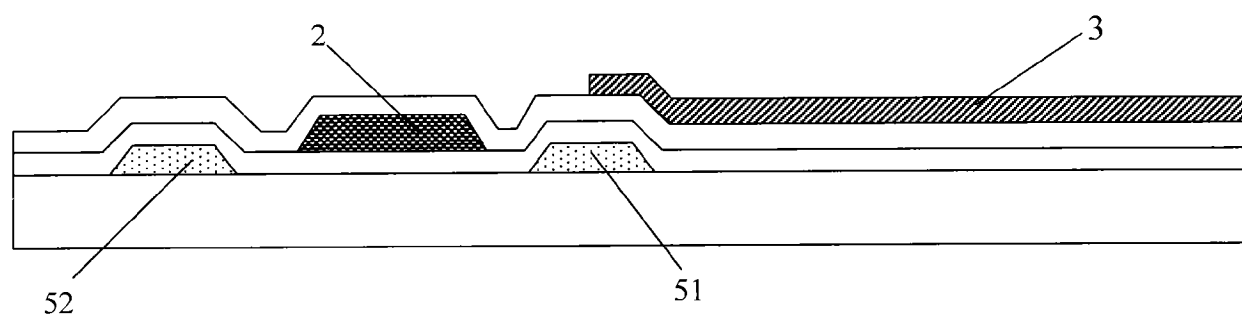
图 3

[0023] 图3为图2中像素结构沿A-A线的截面图;

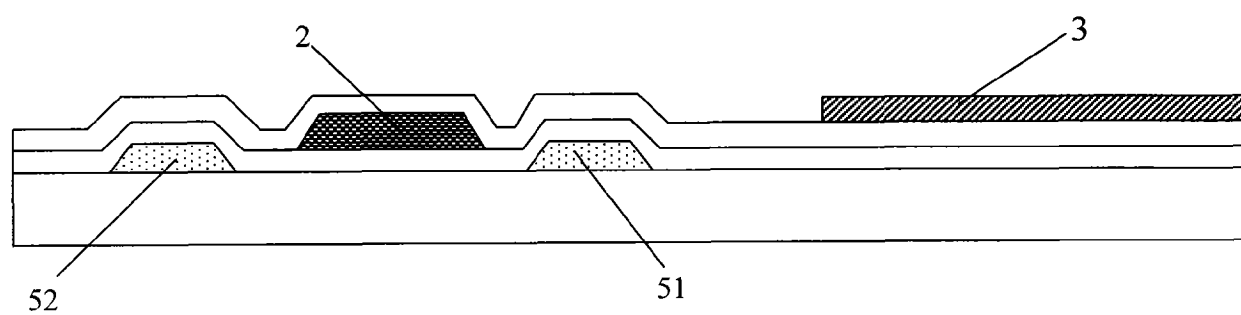
图 4

[0024] 图4为图2中像素结构沿B-B线的截面图;

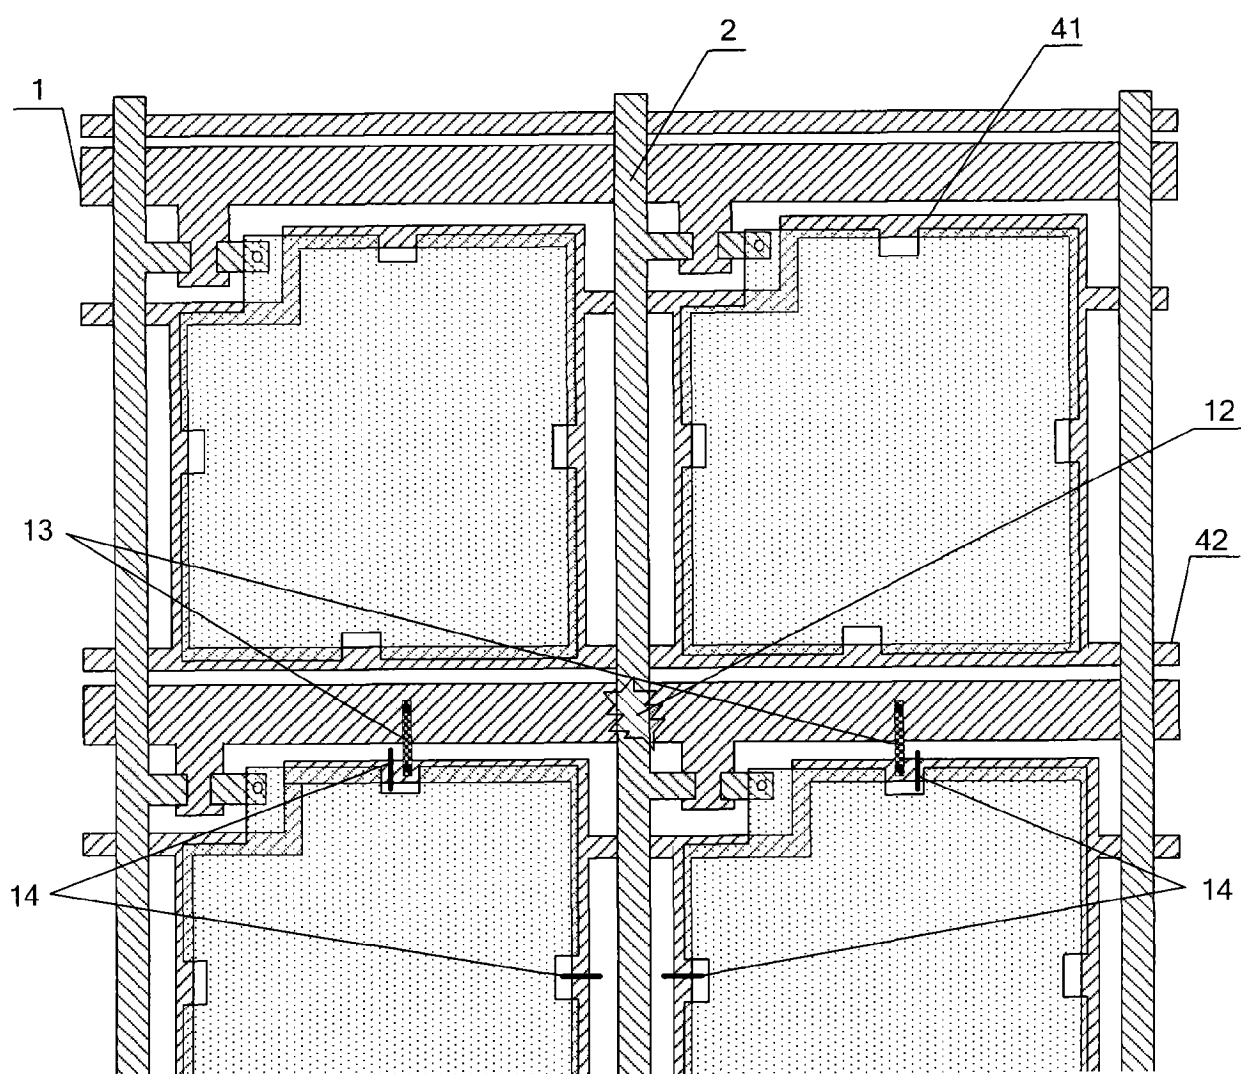
图 5

[0025] 图5为本实用新型实施例一中进行断线维修的实例示意图;

[0039] （一）如图 5 所示，在上述薄膜晶体管阵列基板上出现断线不良，断点 12 出现在栅线 1 上。此时，首先找出所述断点 12 两侧与该断点 12 最为接近且位于所述栅线同侧的两

个维修区域；将这两个维修区域所包围的公共电极线（图 5 中以栅线 1 下方的第一公共电极线 41 为例）与所述出现断线不良的栅线 1 之间通过沉积维修材料的方式，例如化学气相沉积，形成两处搭桥结构 13 以实现所述第一公共电极线 41 与栅线 1 之间的电连接；这样，通过所述出现断线不良的栅线 1 下方的第一公共电极线 41 和上述两处搭桥结构 13 形成了一个通路来替代出现断线不良的部分栅线。

[0040] 之后，采用激光切割技术，将上述通路中的部分第一公共电极线与一体结构的第一公共电极线、第二公共电极线、第一挡光条和第二挡光条的主体部分断开；而且，从图 5 中可以看出，切割点 14 全部位于维修区域 7 内，这样在进行激光切割操作时就不会出现公共电极线或者挡光条与像素电极熔接而致使公共电极线与像素电极之间短路的问题，同时也完成了栅线的断线维修。

[0044] 在本实施例中，图 5 和图 6 所展示的仅仅是断线维修以及短路维修中的两种情况；在实际的应用中还可能不存在其他多种断线不良 / 短路不良的情形，也都可以利用上述薄膜晶体管阵列基板结构方便地进行维修，具体维修过程此处不再赘述。

[0064] 结合图 5 和图 8 所示,在本实施例提供的一种已修复薄膜晶体管阵列基板中,在所述栅线 1 上出现断点;
