专利号 ZL 200710168233.2

[73] 专利权人 昆山龙腾光电有限公司

一种液晶显示装置阵列基板的修补方法

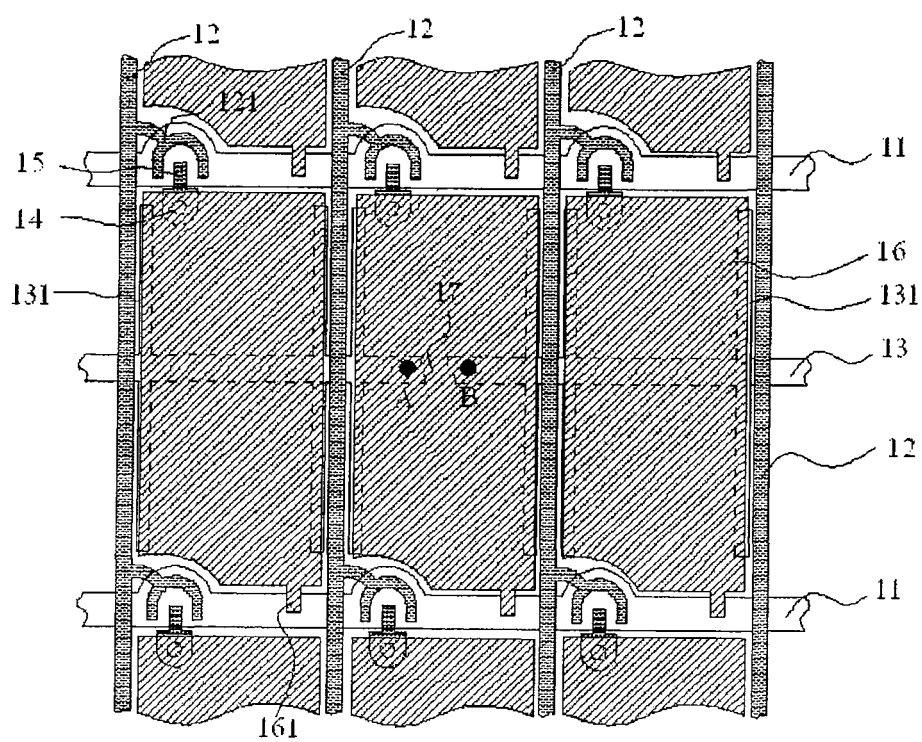
图 1

图1示出了普通液晶显示装置阵列基板的像素结构示意图。

图1示出了普通液晶显示装置阵列基板的像素结构示意图，为了清楚表示，图1中省略了彩色滤光片一侧的结构。如图1所示，多条扫描线11与数据线12垂直交叉排列于衬底（图中未示出）上，从而限定了多个像素区域。在这些像素区域内形成有像素电极16，其中像素电极包含一个延伸部分161，该延伸部分在衬底平面上的投影与扫描线11在衬底平面上的投影是部分重叠的，当出现点显示缺陷时，可以通过激光熔融的方式使该投影重叠的像素电极延伸部分161与扫描线11电性连接，从而使得扫描线11上的电信号传递到该像素电极16上，达到将该点缺陷修补成暗点的目的。

参见图1，在靠近扫描线11与数据线12交叉点的位置形成有薄膜晶体管（TFT），该TFT由源极121、漏极15和栅极组成，其中源极121电连接至数据线12，漏极15通过通孔14电连接至像素电极16，栅极电连接至扫描线11（图中所示，栅极为扫描线的一部分）。在图1中，13为公共电极线，其作用是与像素电极16构成存储电容，以此来保持施加于像素电极16上的电压。为了增大存储电容并且屏蔽像素电极16与数据线12相互间的电场影响，公共电极线13还包含在像素区域内沿着数据线方向延伸的部分131。

在制造图1所示阵列基板的过程中，可能会发生公共电极线断线的情况。如图所示，位于像素电极16下方的公共电极线13发生断线

缺陷, 17 为断开处的开口, 开口之后的公共电极线由于无法获得电压, 因此将无法形成存储电容, 从而影响开口之后所有像素的正常显示。

但是在进行上述修补后, 公共电极线 13 上的电信号将直接经由 A 点和 B 点传递到该像素电极 16 上, 由于公共电极线 16 的电压比较低, 因此该像素显示为一个亮点, 而亮点缺陷是不允许出现的。

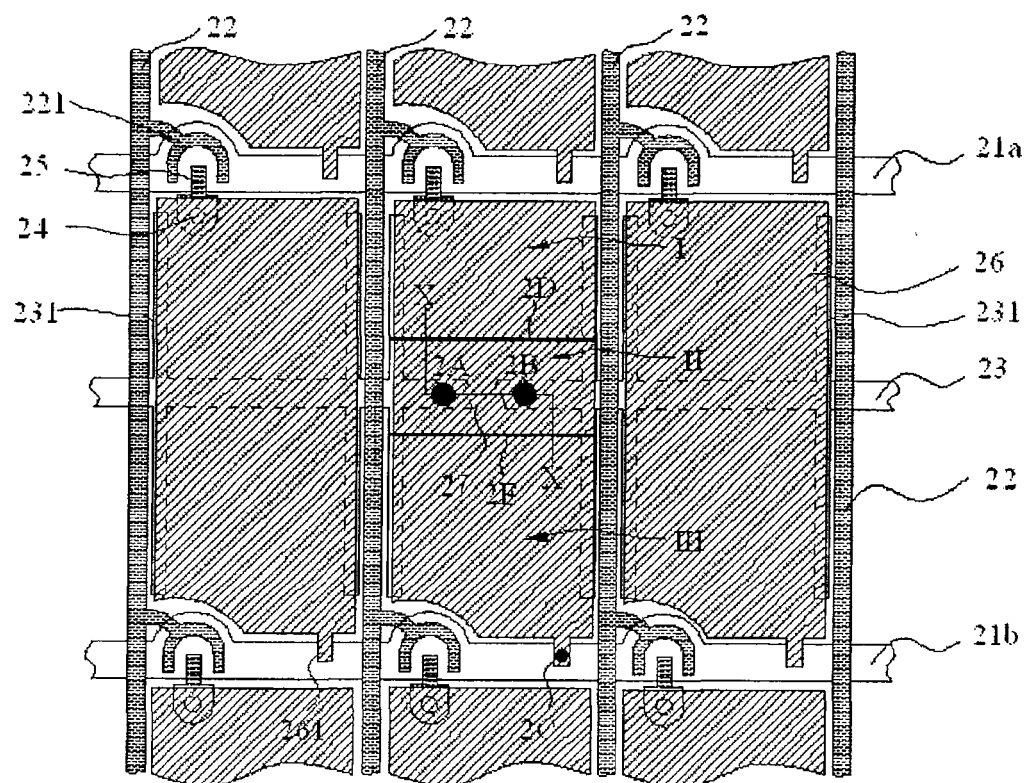
图 2

图2为按照本发明一个实施例的液晶显示装置阵列基板修补示意图。

图2为按照本发明一个实施例修补液晶显示装置阵列基板的示意图，为了清楚表示，图2中省略了彩色滤光片一侧的结构。如图2所示，多条扫描线（这里为示意性质仅画出两条扫描线21a和21b）与数据线22垂直交叉排列于衬底（图中未画出）上，从而限定了多个像素区域。在这些像素区域内形成有像素电极26，其中像素电极也包含一个延伸部分261，该延伸部分在衬底平面上的投影与扫描线在衬底平面上的投影是部分重叠的。

成有薄膜晶体管（TFT），该 TFT 由源极 221、漏极 25 和栅极组成，其中源极 221 与数据线 22 电连接，栅极与扫描线 21a 和 21b 电连接（图中所示，栅极为扫描线的一部分），漏极 25 通过通孔 24 与像素电极 26 电连接。在图 2 中，23 为公共电极线，231 为公共电极线延伸部分，其作用和结构与图 1 中的公共电极线 13 及其延伸部分 131 类似，此处不作赘述。优选地，像素电极 26 可由铟锡氧化物（ITO）构成。

如图 2 所示，阵列基板中的公共电极线 23 发生断线缺陷，其中 27 为断开处的开口，按照本发明的实施例，可采用下列方式进行修补。

为避免出现亮点缺陷，按照本发明的实施例，接着，可以将该像素电极 26 切割或分割为三个彼此之间处于电隔离状态的区域，并且公共电极线 23 与其中一个区域导通。例如如图 2 和 3 所示，沿着位于上述发生断线缺陷的公共电极线两侧，利用激光融熔方式剥离上述像素电极 26 的 ITO 层，从而将该像素电极 26 分割成三个彼此电隔离的区域，即，像素电极 I 区、像素电极 II 区和像素电极 III 区，按照其作用来区分，像素电极 I 区为正常显示区，像素电极 II 区为电性连

经过上述修补之后，在像素电极 I 区，该像素的薄膜晶体管仍然能够按照正常的方式控制像素电极 I 区，且公共电极延伸线 231 与该区的像素电极构成一个存储电容，因此，像素电极 I 区具备正常的显示功能；像素电极 II 区由于与公共电极线 23 相连，公共电极线 23 的电信号传递到该区域，因此该区域为亮区；像素电极 III 区经由 2C 区域与扫描线 21b 相连，使得扫描线 21b 上的电信号可传递到该区，由于扫描线的平均电压相对较高，因此该区显示为暗区。当像素电极区 II 的面积不是很大时，亮区相对于整个像素来说面积较小，因此该像素将显示为一个暗点，从而避免出现亮点缺陷。

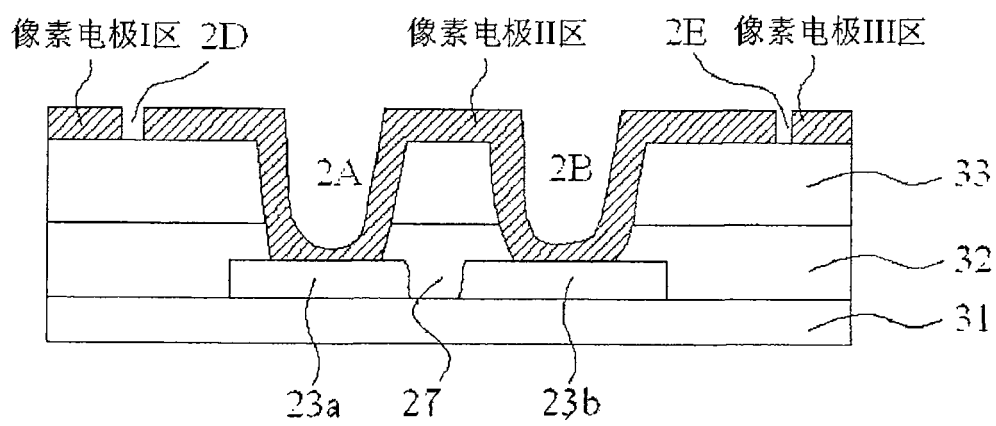
图3为按照图2中线X-X剖取的剖面示意图。

图 3 为按照图 2 中线 X—X 剖取的剖面示意图，其示出了激光融熔处理后像素电极 26 与公共电极线 23 电性连接的状态。如图 3 所示，在衬底 31 上形成有公共电极线和栅极绝缘膜 32，在栅极绝缘膜 32 上方依次为钝化层 33 和像素电极 26，在这里，公共电极线在像素区域 26 内因发生断线而分为 23a 和 23b 两段，23a 和 23b 分别位于断线开口 27 的两侧，经过激光融熔处理之后，像素电极 26 在 2A 点和 2B 点分别与公共电极线 23a 和 23b 电性连接。在使像素电极 26 的在 2A 和 2B 点分别与公共电极线 23a 和 23b 电性连接后，公共电极线 23 的 23a 和 23b 借由像素电极 26 实现了电性连接，然而与此同时公共电极 23 上的电信号也将经由 2A 点和 2B 传递到该像素电极 26 上，从而导致出现亮点缺陷。

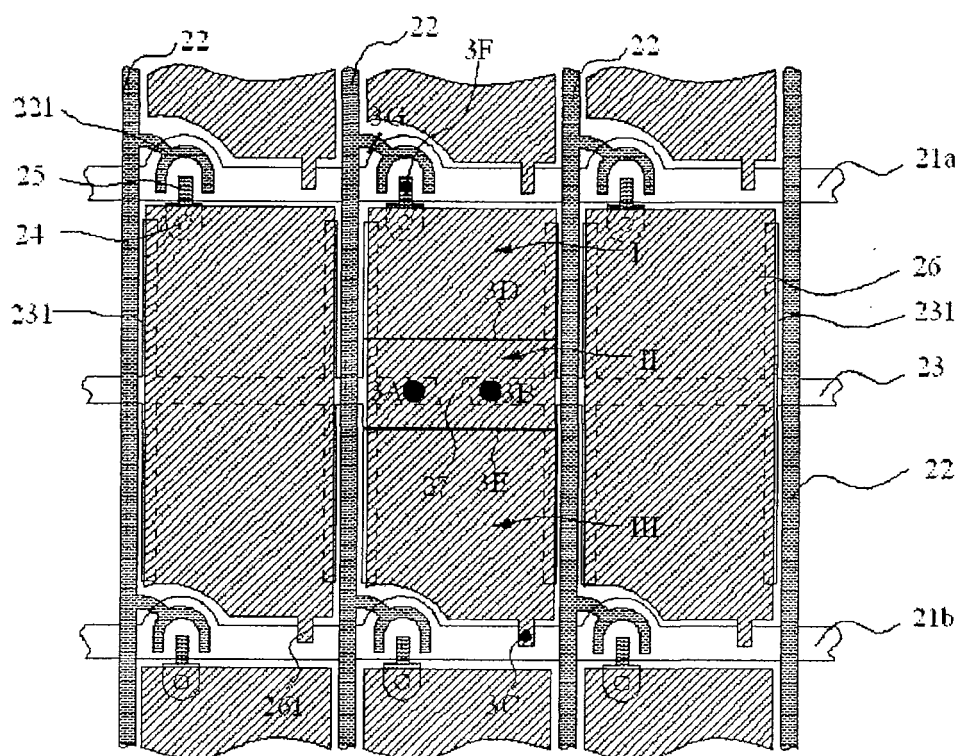
图4为按照本发明另一个实施例的液晶显示装置阵列基板修补示意图。

图 4 为按照本发明另一个实施例修补液晶显示装置阵列基板的示意图，为了清楚表示，图 4 中省略了彩色滤光片一侧的结构。由于图 4 中的阵列基板的结构与图 3 所示的相同，此处不再重复描述。

在本实施例中，阵列基板位于像素电极 26 下方的公共电极线 23 发生如图 4 所示的断线缺陷，37 为断线开口，可以依如下步骤进行修补。

接着，可以将像素电极 26 切割或分割为三个彼此之间处于电隔离状态的区域，并且公共电极线 23 与其中一个区域导通。例如如图 4 所示，沿着位于上述发生断线缺陷的公共电极线两侧，利用激光熔融方式剥离开口对应像素的像素电极 26 的 ITO 层，从而将该像素电极 26 分割成三个彼此电隔离的区域，即，像素电极 I 区、像素电极 II 区和像素电极 III 区，按照其作用来区分，像素电极 I 区和像素 III 区为

最后，在像素电极 I 区，利用激光在如图所示的 3G 位置处切断 TFT 的源极 221 与数据线 22 的连接，再通过激光融熔方式在如图所示的 3F 位置处使漏极 25 与扫描线 21a 电性连接，这样，扫描线 21a 上的电信号可以借由熔融点 3F 传递到像素电极 I 区。

经过上述修补之后，像素电极 I 区经由 3F 点与扫描线 21a 相连，扫描线上的电信号传递到该区，由于扫描线的平均电压相对较高，因此该区显示为暗区；像素电极 II 区由于与公共电极线 23 相连，公共电极线 23 的电信号传递到该区域，因此该区域为亮区；像素电极 III 区经由 3C 点与扫描线 21b 相连，使得扫描线 21b 上的电信号可传递到该区，由于扫描线的平均电压相对较高，因此该区显示为暗区。当像素电极区 II 的面积不是很大时，亮区相对于整个像素来说面积较小，因此整个像素将显示为一个暗点，从而避免出现亮点缺陷。

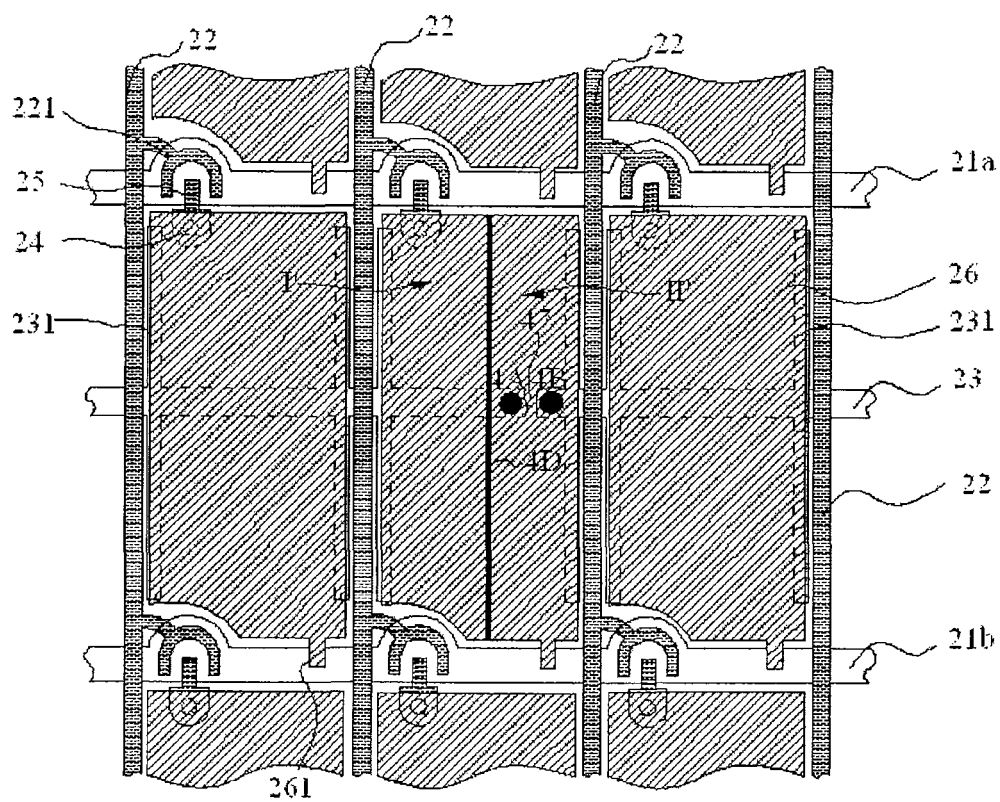
图5为按照本发明另一个实施例的液晶显示装置阵列基板修补示意图。

图 5 为按照本发明另一个实施例修补液晶显示装置阵列基板的示意图，为了清楚表示，图 5 中省略了彩色滤光片一侧的结构。由于图 5 中的阵列基板的结构与图 3 所示的相同，此处不再重复描述。

在本实施例中，阵列基板位于像素电极 26 下方的公共电极线 23 发生如图 5 所示的断线缺陷，47 为断线开口，可以依如下步骤进行修补。

接着，可以将所述像素电极 26 切割或分割为两个彼此之间处于电隔离状态的区域，并且公共电极线 23 与其中一个区域导通。例如如图 5 所示，利用激光融熔方式剥离像素电极 26 的 ITO 层，从而将

经过上述修补之后，在像素电极 I'区，该像素的薄膜晶体管仍然能够按照正常的方式控制像素电极 I'区，且公共电极线及其延伸线 231 与该区的像素电极构成一个存储电容，因此，像素电极 I'区具备正常的显示功能；像素电极 II'区由于与公共电极线 23 相连，公共电极线 23 的电信号传递到该区域，因此该区域为亮区。此时，只要像素电极 I'区的面积与像素电极 II'区的面积相比足够得大，亦可达到抑制亮点缺陷的目的。
