(10) 申请公布号 CN 101788731 A

液晶显示面板的维修方法及应用其维修的液晶显示面板

本发明提供一种液晶显示面板维修方法及应用此方法所维修的液晶显示面板。液晶显示面板包含第一扫描线、第二扫描线、第一共通电极线、第二共通电极线、第一数据线、第二数据线和像素电极,其中第一共通电极线具有开口,该开口沿该第一数据线和该第二数据线的方向为共通电极线讯号传输方向。该方法利用熔接方式电性连接该第二共通电极与该像素电极,并电性连接该像素电极与该第一共通电极,使共通电极线讯号通过像素电极接续到该开口一侧的该第一共通电极线。通过本发明可修补共通电极线断线而无需使用修补线,可节省修补时间及提高修补良率。

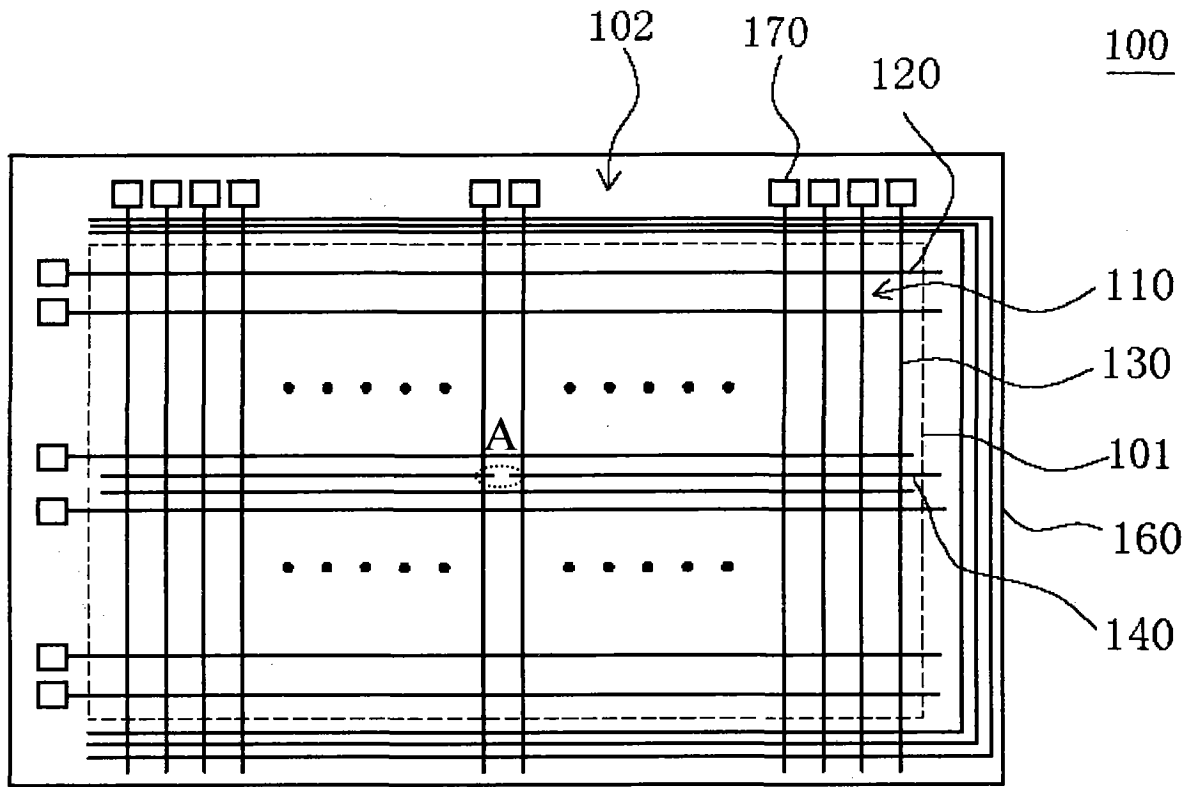
[0021] 图 1 为共通电极线存在开口的一种液晶显示面板示意图；

[0003] 如图 1 所示,图 1 为共通电极线存在开口的一种液晶显示面板示意图。如图中所示,LCD 的基板 100 上设置有多条相互交错的扫描线 120 和数据线 130,这些扫描线 120 是平行地设置于基板 160 上,这些数据线 130 是垂直交错于这些扫描线 120,以形成显示区域 101,显示区域 101 可设有多个像素单元 110,每一像素单元 110 设有像素电极和主动组件(例如 TFT),用以显示影像。显示区域 101 的周围可形成外围区域 102,用以设置例如结合垫(Bonding Pad) 170、驱动电路组件(例如驱动 IC、FPC),或者提供线路布设的空间。

[0005] 目前 LCD 的共通电极线(common line)断线主要依靠在阵列(array)制程利用激光化学气相沉积(Laser Chemical Vapor Deposition, Laser VCD)技术在开口 A 处填入导电性材料来修补。但是当短路的距离较长时,Laser VCD 需花费较长的时间及较高的成本来填充导电材料重构讯号路径。且在后端的清洗过程中,为了将导致断电的异物冲洗掉时,容易将连接段的导电性材料抹去,导致修补率低,使得不良品流入下一阶段的制程。而且当彩色滤光片与 TFT 基板贴合后也是无法以激光化学气相沉积技术予以修补,因而造成良率损失。

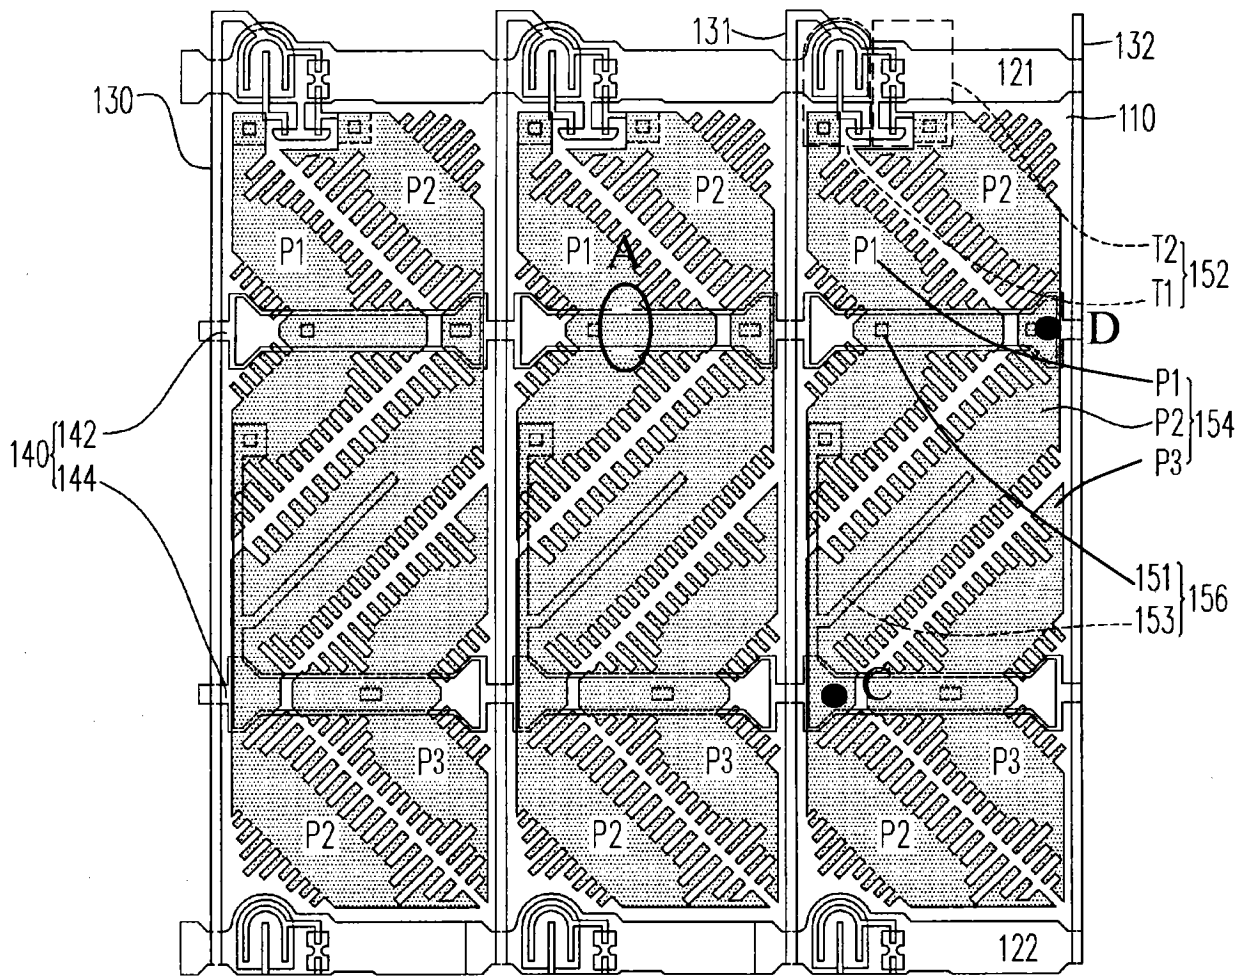
[0023] 图 3 为依照本发明第一实施例的面板维修方法维修后的示意图；

[0027] 请参阅图 3, 图 3 为依照本发明第一实施例的面板维修方法维修后的示意图。在此实施例中, 利用激光熔接方式于第二共通电极线 144 与像素电极 154 重叠处形成导通点 C, 电性连接第二共通电极线 144 与像素电极 154, 接着继续利用激光熔接方式于像素电极 154 与第一共通电极线 142 重叠处形成导通点 D, 电性连接像素电极 154 与第一共通电极线 142, 形成讯号路径: 第二共通电极线 144-C-像素电极 154-D-第一共通电极线 142, 使共通电极线讯号接续到开口 A 沿共通电极线讯号传输方向一侧的第一共通电极线 142。

[0034] 继续参见图 3, 如果部分第一金属线 151 重叠于第一共通电极线 142 与像素电极

154 的重叠区域,部分第二金属线 153 重叠于第二共通电极线 144 与像素电极 154 的重叠区域。这时可将第二实施例中液晶显示面板的修补方法中的第一步与第二步也可合成为一步,于第二共通电极 144、第二金属线 153 和像素电极 154 三者的重叠处直接利用激光熔接方式熔接,形成导通点 C,使其电性连接。同理,第三步与第四步亦可以合为一步,即于像素电极 154、第一金属线 151 和第一共通电极 142 三者的重叠处熔接,形成导通点 D,使其电性连接,使共通电极线信号通过像素电极 154 接续到开口 A 沿共通电极线讯号传输方向一侧的第一共通电极线 142。亦即如图 3 所示。

[0036] 请继续参阅图 3 和图 4,以多域垂直配向式液晶显示面板 100 为例。液晶显示面板的像素电极 154 包括第一像素电极 P1、第二像素电极 P2 和第三像素电极 P3,其中第一共通电极线 142 分别与第一像素电极 P1 和该第二像素电极 P2 部分重叠,第二共通电极线 144 分别与第一像素电极 P1 和第二像素电极部分重叠 P3。可以理解,第一共通电极线 142 与像素电极 154 以及第一金属线 151 三者重叠即为第一共通电极 142 与第二像素电极 P2 以及第一金属线 151 三者重叠,第二共通电极线 144 与像素电极 154 以及第二金属线 153 三者重叠即为第二共通电极线 144 与第二像素电极 P2 以及第二金属线 153 三者重叠。第一像素电极 P1 和第二像素电极 P2 通过接触窗并利用第一金属线 151 导通,第一像素电极 P1 和第三像素电极 P3 通过接触窗并利用第二金属线 153 导通。

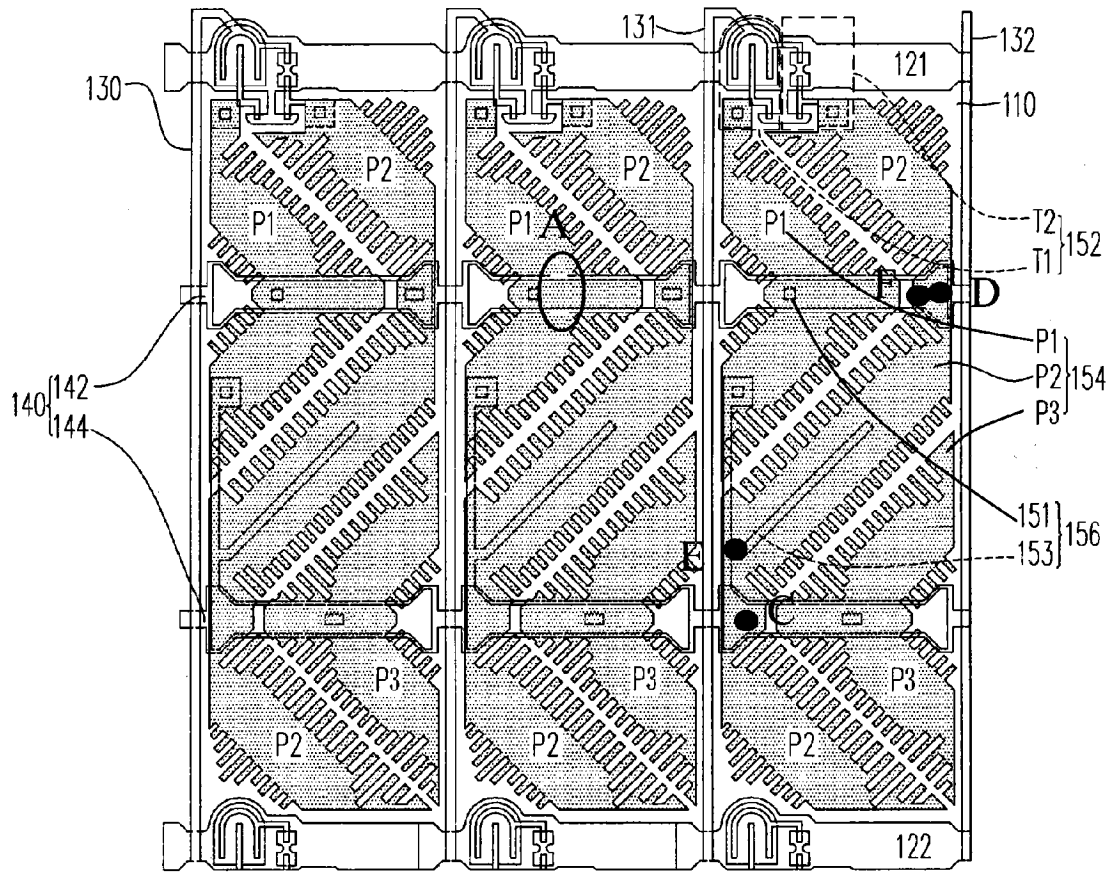
[0024] 图 4 为依照本发明第二实施例的面板维修方法维修后的示意图。

[0028] 请参见图 4, 图 4 为依照本发明第二实施例的面板维修方法维修后的示意图。第二实施例中, 液晶显示面板 100 还包括第二金属层 156, 位于第一共通电极线 142 所在线路层与像素电极 154 所在线路层之间。第二金属层 156 包括第一金属线 151 和第二金属线 153, 第一金属线 151 分别与第一共通电极线 142 和像素电极 154 部分重叠, 第二金属线 153 分别与第二共通电极线 144 和像素电极 154 部分重叠。此实施例中, 液晶显示面板维修方法包括:
