特許第6214019号  
(P6214019)

(54) 【発明の名称】 バンクの補修方法、有機EL表示装置およびその製造方法

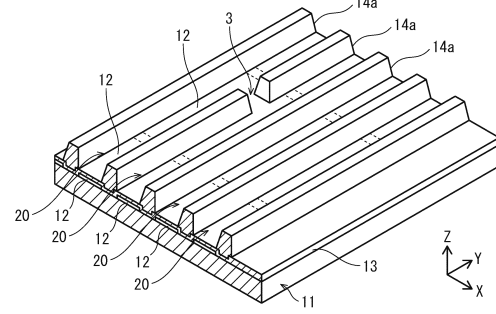
(a)

図6(a)に示す例では、1本のバンク14の一部が欠損して欠陥部3となっている。このようなバンク14における欠損は、例えば、バンク材料層に対する露光の工程で、露光が不十分で重合が十分になされたかった箇所が、次の現像工程で洗い流されることによって発生する。そのような欠損は、バンク14を焼成した後に始めて生じる（顕在化する）こともある。

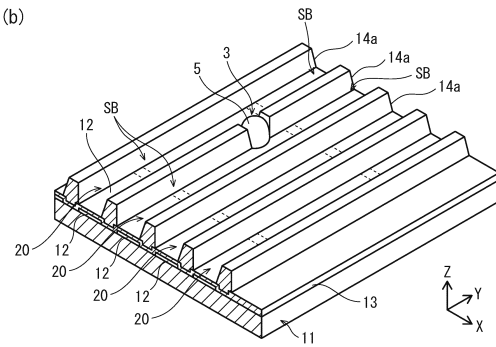
ここでは、図 6 (b) に示すように、欠陥部 3 に補修部 5 を形成する。

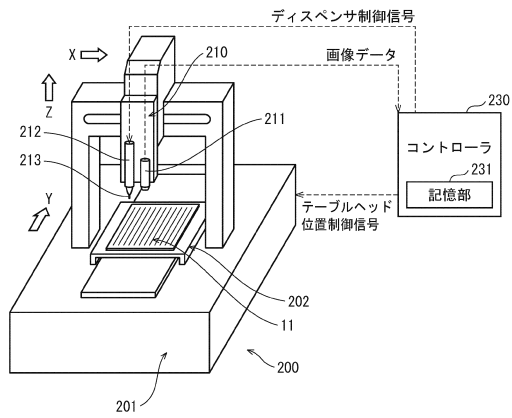
【図 7】

図7は、バンク欠陥部の検出と、その補修に用いる補修装置の一例を示す概略構成図である。

図 7 に示すように、このディスペンサ 212 におけるニードル 213 の駆動は、コントローラ 230 からの制御信号に基づいてなされる。

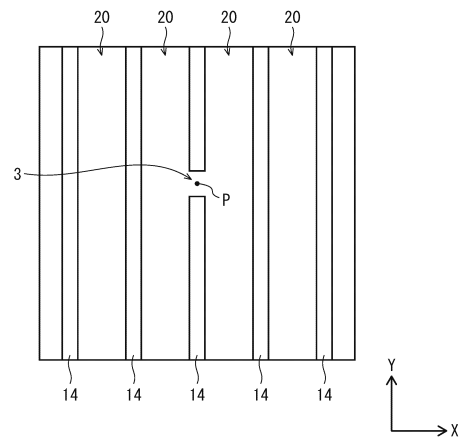
【図 8】

図 8 は、欠陥部の周辺の画像において設定された塗布位置を示す図である。

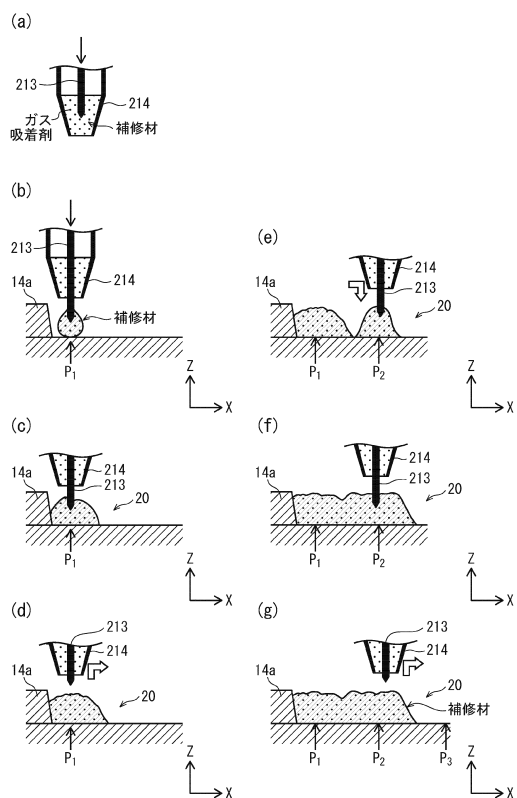
【図 14】

図14(a)～(g)は、塗布点P1、P2…に、ガス吸着剤が混入された補修材を順次塗布することによって、補修部5が形成される様子を示す図である。

まず図14(a)、(b)に示すように、ニードル213、タンク214を塗布点P1に位置させて、ニードル213を下方に移動してニードル213にガス吸着剤が混入された補修材を付着させて、ニードル213を塗布点P1に近づけることによって補修材を塗布点P1に塗布する。

補修材は、塗布されるまでは流動性を有するが、塗布後は山形状が維持され、図14(c)に示すように、塗布点P1に補修材の山が形成される。

続いて、図14(d)に示すように、ニードル213をタンク214内に引き上げて、ニードル213、タンク214を、塗布点P2に移動させる。そして、ニードル213を下方に移動して、補修材を付着させたニードル213を塗布点P2に近づけることによって補修材を塗布点P2に塗布する。

それによって図14(e)に示すように、塗布点P2に形成される補修材の山は、塗布点P1に形成されている補修材の山と繋がる。

続いて、図14(f)に示すように、ニードル213を引き上げて、塗布点P3に移動させる。そして、同様にして、塗布点P3に補修材の山を形成して、塗布点P2に補修材の山とつなげる。

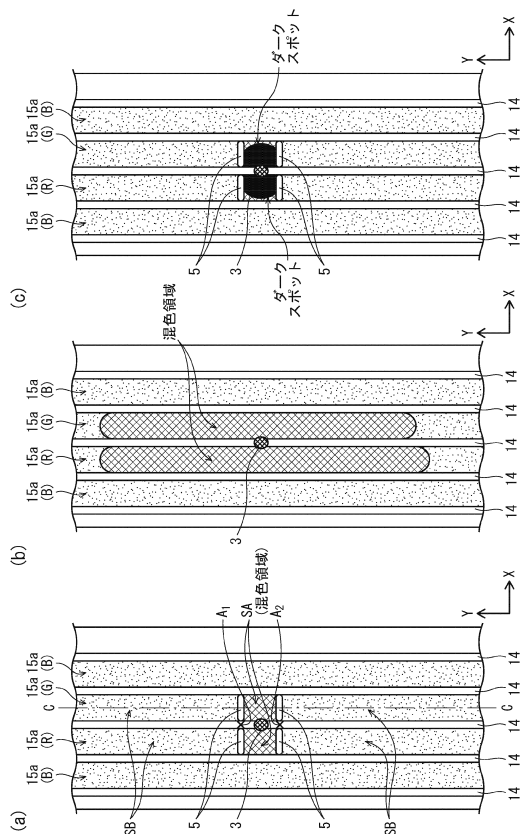
【図 15】

図15(a)は、実施の形態にかかるパネルにおいて、欠陥部3を有するバンク14の周囲に補修部5が形成された後、そのバンク14に隣接する一方の溝空間20に、赤色のインクが塗布されてインク層15a(R)、他方の溝空間20に緑色のインクが塗布されてインク層15a(G)が形成された状態を示す平面図である。

また、図15(b)は、補修部5を形成しない比較例において、同様にバンク14を挟んで隣接する溝空間20にインク層15a(R)とインク層15a(G)が形成された状態を示す平面図である。

また、図15(c)は、欠陥部3に補修部5が形成されてはいるものの、当該補修部5が焼成されていない比較例において、同様にバンク14を挟んで隣接する溝空間20にインク層15a(R)とインク層15a(G)が形成された状態を示す平面図である。

図15(b)に示すように、欠陥部3を有するバンク14の周囲に補修部5が形成されていないと、赤色インクと青色インクが、欠陥部3を介して混ざり合っている混色領域は、各インク層15a内で広がる。緑色で発光すべき領域の中で、混色領域となった領域では、赤色で発光することになり、発光色不良の原因となる。

また、図15(c)に示すように、補修部5が焼成されていないと、補修部5から徐々にアウトガスが放出されるため、そのアウトガスによって混色領域のインク層15a或いは発光層15が変質して、混色領域にダークスポットが生じることとなる。そうすると、バンク14で区切られた2つの混色領域のうち、本来であれば緑色に発光しなければならないのに赤色に発光するはずだった混色領域も、本来であれば赤色に発光する領域であり混色していても赤色に発光するはずだった混色領域も、発光しなくなる。
