(10) 申请公布号 CN 103293806 A

## 液晶显示装置及其修复方法

[0001] 本发明涉及一种液晶显示装置 (LCD) 及其修复方法,更具体地,本发明涉及一种将热点 (hot pixel) 修复为坏点 (dead pixel) 的 LCD 装置及其修复方法。

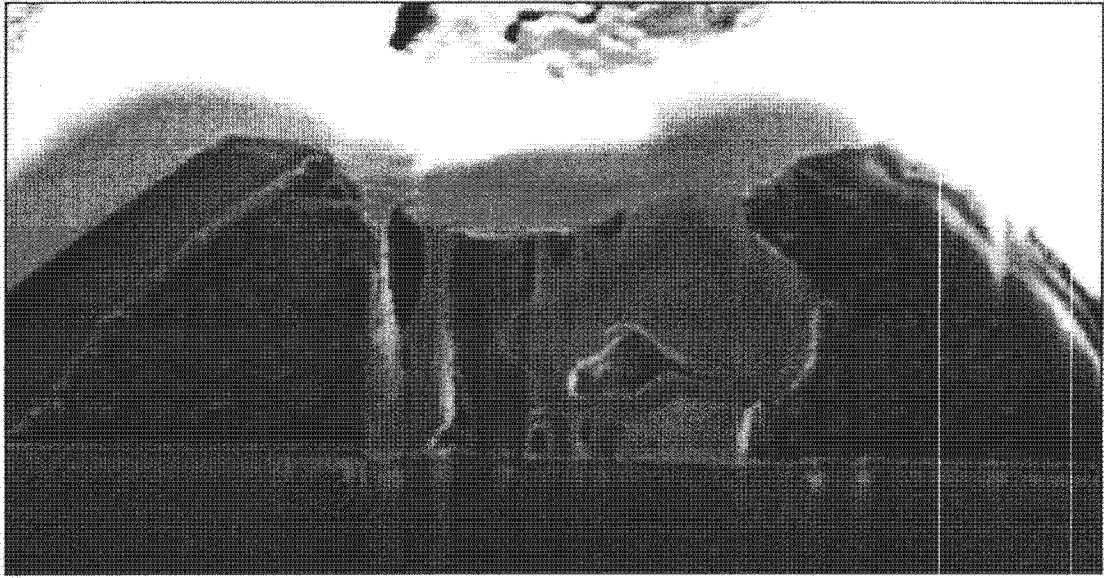
[0011] 在区域“b”中,执行修复处理使得像素电极 15 和公共电极 60 彼此电短路(electrically shorted)。图 3 例示了区域“b”中的经修复的像素的截面。参照图 3,通过焊接公共电极 60 的上部来执行区域‘b’中的修复处理,以形成从公共电极 60 的下部连接至像素电极 15 的通道。

[0024] 图 3 是示出了图 2 中的区域“b”的截面图;

[0012] 由于形成了通道,所以像素电极 15 和公共电极 60 彼此接触。由于像素电极 15 和公共电极 60 彼此电连接,因此它们之间不存在电位差。

[0013] 此外,因为经修复的像素电极 15 与公共电极 60 之间没有电位差,因此没有形成水平电场。因此,与经修复的像素相对应的 LC 分子的对齐状态不会改变。也就是说,经修复的像素在黑色状态下表现为坏点。

[0014] 如果 LCD 装置在修复处理后被直接驱动,则经修复的像素表现为坏点。然而,在 LCD 装置被连续驱动之后,由于用于将像素电极 15 和公共电极 60 相连接的通道被从经修复的像素所产生的电压或热的作用而关闭,因此经修复的像素会表现为热点。
