特開2002-55361

シャープ株式会社

(54)【発明の名称】 液晶表示装置及びその欠陥修正方法

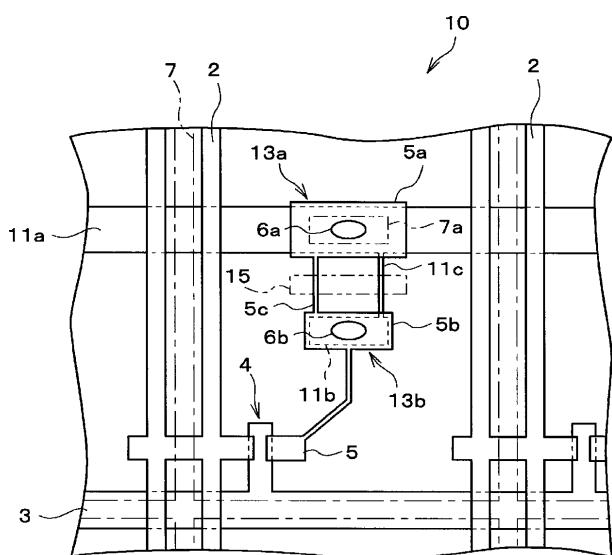
【解決手段】 TFTのドレイン電極5の延長部に、ドレイン細線部5cを介して互いに連結される2箇所の接続電極5a及びアイランド接続電極5bが延長方向直列に設けられる。2箇所の接続電極5a及びアイランド接続電極5bは、層間絶縁膜にそれぞれ形成したコンタクトホール6a・6bを介して画素電極7にそれぞれ接続される。遠方側の接続電極5aは、補助容量電極11aのゲート絶縁膜12を介して積層されて蓄積容量13aを形成している。アイランド接続電極5bは、補助容量電極11aに補助容量電極細線部11cにて接続されるアイランド補助容量電極11bとゲート絶縁膜を介して積層されてアイランド蓄積容量13bを形成している。

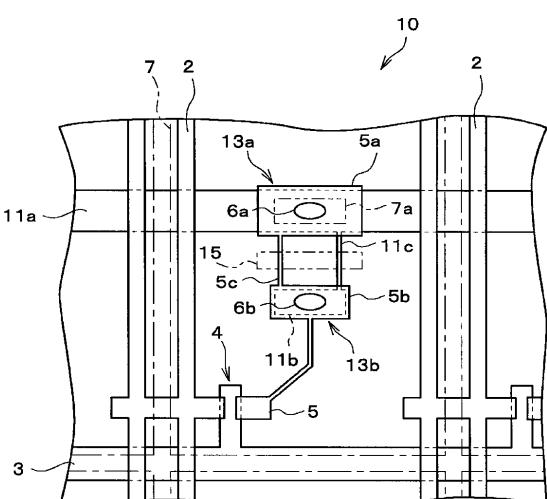
【図1】

【図1】本発明における液晶表示装置及びその欠陥修正方法の実施の一形態を示すものであり、液晶表示パネルを示す平面図である。

【0090】上記構成の液晶表示装置の液晶表示パネル10における補助容量電極11とドレイン電極5の接続電極5aとのリーク欠陥に対する修正方法について説明する。

【0094】次いで、コンタクトホール6aが形成されている接続電極5aの領域7aをレーザ光を照射して剥がし取る。

【0095】このように、補助容量電極11とドレイン電極5の接続電極5aとのリーク欠陥が、補助容量電極11上で発生した場合、上記ドレイン細線部5c及び補助容量電極細線部11cを切断しても、2つのコンタクトホール6a・6bから画素電極7を通じてドレイン電極5と補助容量電極11とがリークするため、上述したように、補助容量電極11上のコンタクトホール6a部分の画素電極7の領域7aをレーザ照射により剥がし取ることにより、画素電極7とドレイン電極5の接続電極5aとの接続を断つ。

【0105】このため、この液晶表示装置の液晶表示パネル10において、補助容量電極11aと接続電極5aとが短絡したときには、ドレイン細線部5c及び補助容量電極細線部11cをレーザ光にて切断し、さらに、接続電極5aと画素電極7とを電気的に切り離すことによって、リーク欠陥を修正することができる。

【0108】ところで、この液晶表示装置の液晶表示パネル10において、アイランド補助容量電極11bとアイランド接続電極5bとが短絡したときには、ドレイン細線部5c及び補助容量電極細線部11cをレーザ光にて切断することによって、リーク欠陥を修正することができる。

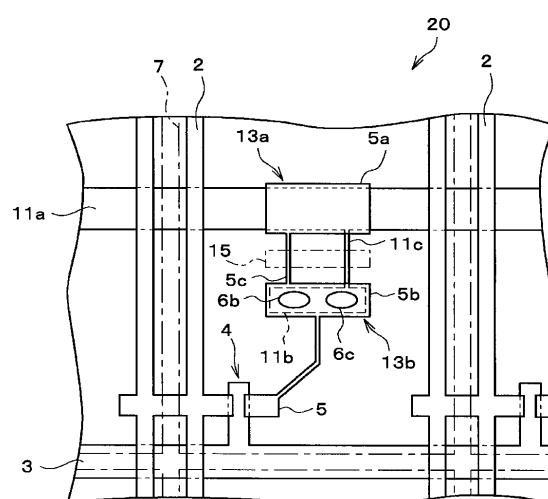
【図3】

【図3】本発明における液晶表示装置及びその欠陥修正方法の他の実施の一形態を示すものであり、液晶表示パネルを示す平面図である。

【0122】上記構成の液晶表示装置の液晶表示パネル20における補助容量電極11とドレン電極5の接続電極5aとのリーク欠陥に対する修正方法について説明する。

【0128】このように、本実施の形態の液晶表示装置の液晶表示パネル20及びその欠陥修正方法では、TFT4のドレン電極5の延長部に、ドレン細線部5cを介して互いに連結される2箇所の接続電極5a及びアイランド接続電極5bが延長方向直列に設けられる。

【0131】このため、この液晶表示装置の液晶表示パネル20において、補助容量電極11aとTFT4から見て遠方側の接続電極5aとが短絡したときには、ドレン細線部5c及び補助容量電極細線部11cをレーザ光にて切断することによって、リーク欠陥を修正することができる。

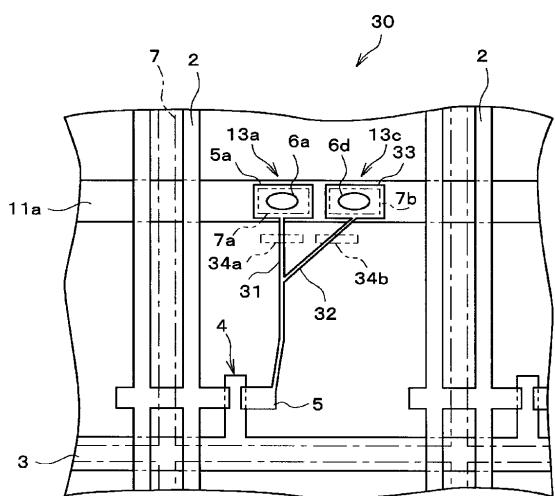
【図4】

【図4】本発明における液晶表示装置及びその欠陥修正方法のさらに他の実施の一形態を示すものであり、液晶表示パネルを示す平面図である。

【0149】上記構成の液晶表示装置の液晶表示パネル30における補助容量電極11とドレイン電極5の接続電極5a又は分岐側接続電極33とのリーク欠陥に対する修正方法について説明する。

【0153】そこで、接続電極5aに接触するコンタクトホール6a上の画素電極7をレーザ光を照射して領域7aを剥がし取る。

【0158】そこで、分岐側接続電極33に接触するコンタクトホール6d上の画素電極7をレーザ光を照射して領域7bを剥がし取る。

【0161】このように、本実施の形態の液晶表示装置の液晶表示パネル30及びその欠陥修正方法では、TFT4のドレイン電極5の延長部に、ドレイン細線部31及びドレイン分岐細線部32を介して互いに連結される2箇所の接続電極5a及び分岐側接続電極33が延長方向並列に設けられる。

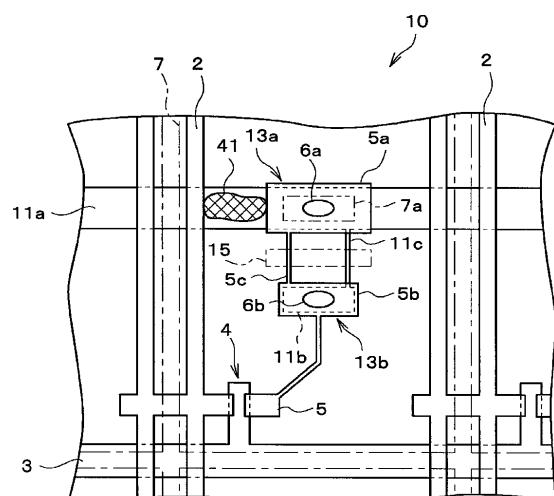
【図5】

【図5】本発明における液晶表示装置の欠陥修正方法のさらに他の実施の一形態を示すものであり、図1に示す液晶表示パネルにおけるソース配線と接続電極との膜残りによる短絡状態を示す平面図である。

【0175】すなわち、液晶表示パネル10においては、図5に示すように、例えば、ソース配線2及び接続電極5aの製造工程において、ソース配線2と接続電極5aとの間に膜残り41等があった場合には、ソース配線2と接続電極5aとが短絡する欠陥が発生することがある。

【0176】このような場合には、先ず、液晶表示パネル10では、ドレイン細線部5cと別途連結部としての補助容量電極細線部11cとをレーザ光にて切断し、さらに、接続電極5aと画素電極7とを電気的に切り離すことによって、リーク欠陥を修正することができる。

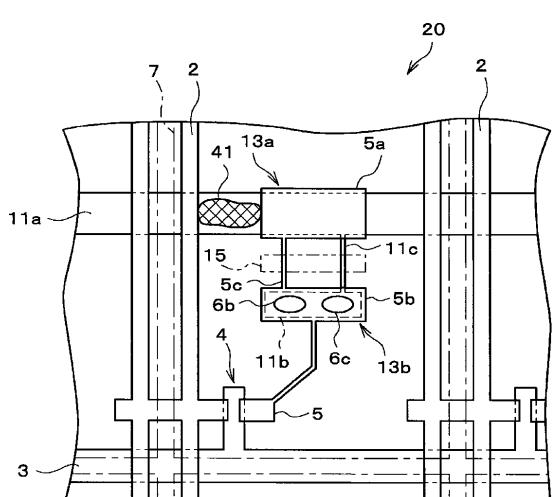
【図6】

【図6】上記液晶表示装置の欠陥修正方法を示すものであり、図3に示す液晶表示パネルにおけるソース配線と接続電極との膜残りによる短絡状態を示す平面図である。

【0180】次に、液晶表示パネル20においても同様に、図6に示すように、例えば、ソース配線2及び接続電極5aの製造工程において、ソース配線2と接続電極5aとの間に膜残り41等があった場合には、ソース配線2と接続電極5aとが短絡する欠陥が発生することがある。

【0181】このような場合には、液晶表示パネル20では、ドレイン細線部5cと補助容量電極細線部11cとをレーザ光にて切断することによって、リーク欠陥を修正することができる。

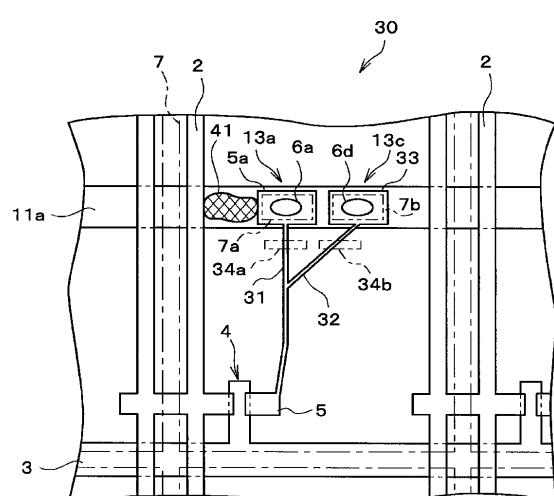
【図7】

【図7】上記液晶表示装置の欠陥修正方法を示すものであり、図4に示す液晶表示パネルにおけるソース配線と接続電極との膜残りによる短絡状態を示す平面図である。

【0185】さらに、液晶表示パネル30においても同様に、図7に示すように、例えば、ソース配線2、並びに2箇所の電極としての接続電極5a及び分岐側接続電極33の製造工程において、ソース配線2、接続電極5a又は分岐側接続電極33に膜残り41等があった場合には、この膜残り41等があった2箇所の接続電極5a又は分岐側接続電極33の内のいずれか一方とソース配線2とが短絡する欠陥が発生することがある。

【0186】このように、液晶表示パネル30において、接続電極5a又は分岐側接続電極33の内のいずれか一方とソース配線2とが短絡したときには、短絡している側の例えは接続電極5aへのドレイン細線部31をレーザ光にて切断し、さらに、短絡している側の接続電極5aと画素電極7とを電気的に切り離す。これによって、リーク欠陥を修正することができる。
